S.MARTINO, TRANSETTO DX, TESSELLATO POLICROMO CON DOPPIA CORNICE GEOMETRICA - CERVIA (RA)

EDIFICIO: BASILICA CRISTIANA

STRINGA BIBLIOGRAFICA: Paolucci, Giovanna, S.Martino, transetto dx, tessellato policromo con doppia cornice geometrica, in TESS – scheda 14144 (<http://tess.beniculturali.unipd.it/web/scheda/?recid=14144>), 2013

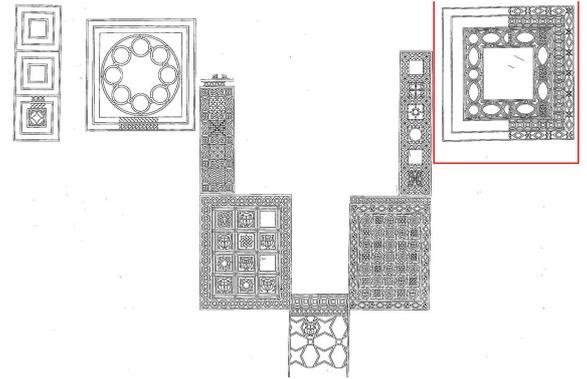
In seguito a un rinvenimento casuale del 1989, la SAER ha avviato uno scavo archeologico a partire dal 1991 per indagare un'area situata a margine della città di Cervia, mettendo alla luce i resti di un edificio culturale cristiano che è stato in seguito identificato con la chiesa di S. Martino prope litus maris, distrutta nel corso di un terremoto che ha interessato Cervia nel 1484. Nello scavo è stata messa in luce un'ampia parte dei resti dell'edificio di culto, del quale non è stata rintracciata la facciata. L'edificio è a pianta cruciforme, con absidi di forma poligonale all'esterno e semicircolare all'interno orientata a N-E; l'edificio era anche affiancato da due portici aperti all'esterno, definiti da cinque pilastri. A dispetto della quasi totale mancanza delle strutture murarie, è relativa ampia la superficie pavimentale in tessellato ancora conservata, che ha permesso di definire meglio i limiti e la reale estensione della struttura; tale pavimento si estendeva nella navata e nei bracci laterali. L'organizzazione della decorazione del pavimento in una serie di pannelli ha permesso anche di ipotizzare la presenza del bema e della solea, presumibilmente sopraelevati rispetto alla quota del pavimento stesso. I pochi materiali rintracciati nello scavo e la datazione dei pavimenti su base stilistica hanno permesso di inquadrare la fondazione della chiesa nella prima metà del VI secolo, mentre sono documentati anche alcuni rifacimenti di età altomedievale. (la localizzazione dell'edificio è tratta da San Martino prope litus maris 1996, fig. 1; la pianta dell'edificio è tratta da San Martino prope litus maris 1996, fig. 9).

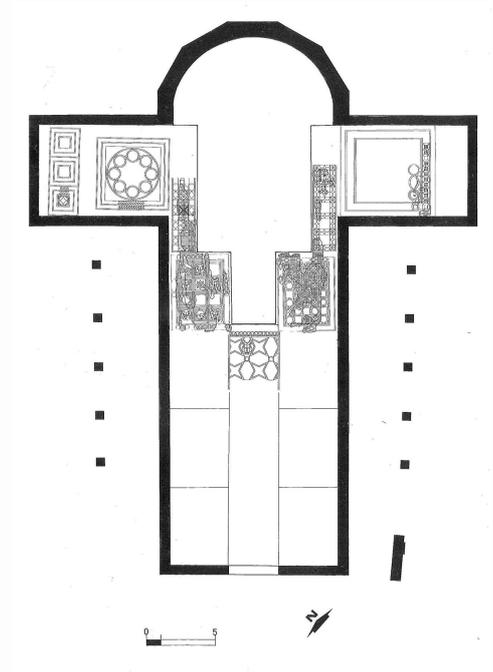
La pianta cruciforme della chiesa di San Martino è data dalla presenza del transetto perpendicolare alla navata. Sia a N che a S il transetto è pavimentato in tessellato ed è proprio grazie a tale rivestimento che è stato possibile definire i limiti dell'ambiente e di conseguenza completare la pianta della chiesa.
