## VILLA DI RUSSI, VANO, PAVIMENTO AD ESAGONETTE – RUSSI ( RA )

### EDIFICIO RESIDENZIALE/VILLA

## Villa di Russi, vano, pavimento ad esagonette

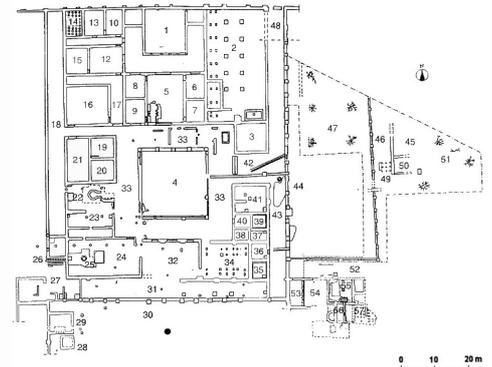
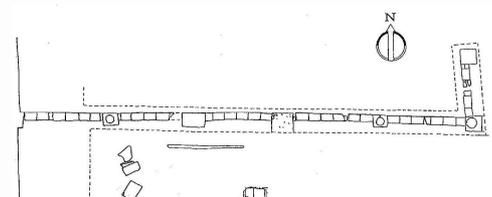
Il vano 55 era preceduto da un piccolo ambiente di servizio (non numerato in pianta, si tratta del piccolo ambiente rettangolare posto immediatamente ad Est dello spogliatoio 55) pavimentato in esagonette di cotto. Questo ambiente si vede chiaramente nelle foto di scavo.

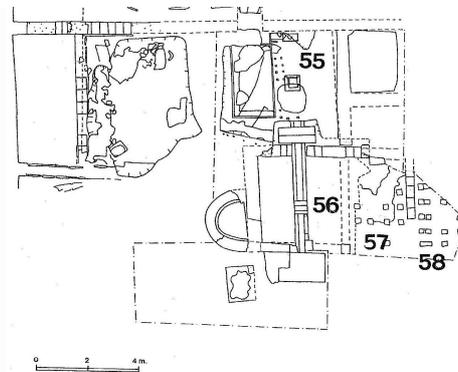
REFERENZA FOTOGRAFICA: Mansuelli 1954 fig. 11

Rivestimento a commessi di laterizi, con esagonette di cotto, messo in luce per una parte della superficie originaria.

Il pavimento si vede chiaramente in basso a sinistra
