VILLA IN LOC. S. MARIA INCORONATA, VANO N, TESSELLATO SCACCHIERA LOSANGHE – RICIGLIANO (SA)

EDIFICIO RESIDENZIALE/VILLA

Villa in loc. S. Maria Incoronata, vano N, tessellato scacchiera losanghe

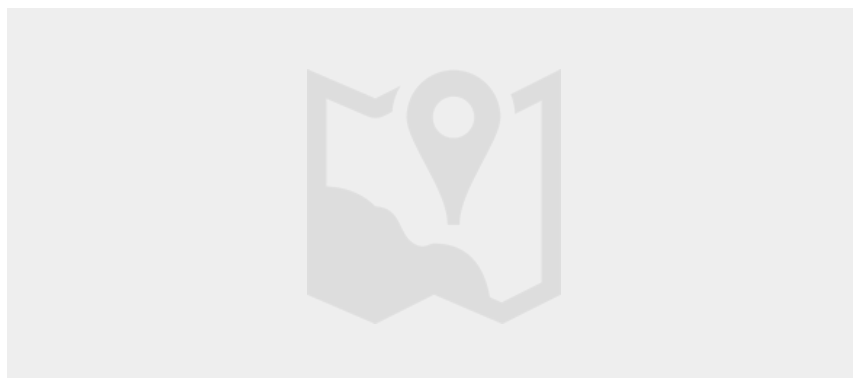
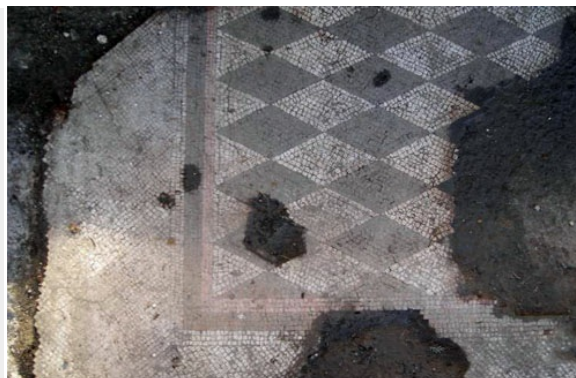
Tessellato a motivi geometrici campito da una scacchiera di losanghe in tessere bianche e nere. Il bordo è composto, dall'esterno verso l'interno, da una fascia in tessellato bianco con tessere disposte su filari paralleli, da una linea tripla bianca, da una fascia monocroma nera di cinque filari di tessere e da una linea tripla in tessere rosse. Il pavimento presenta diverse lacune superficiali.

IDENTIFICAZIONE DELLA DECORAZIONE: geometrica
TECNICA ESECUTIVA: tessellato (tessellato senza inserti)
DIMENSIONI GENERICHE TESSERE: piccole o medie

MOTIVO	MODULO	RIEMPIMENTO
DM 105a – tessellato monocromo, a ordito di filari paralleli		
DM 1y – fascia monocroma		
DM 1t – linea tripla

MOTIVO	MODULO	RIEMPIMENTO
DM 202a – scacchiera di losanghe
