SUBURBIO, VIA TIBURTINA, VILLA DELLA TORRE DI S. EUSEBIO, AMBIENTE E (MAGAZZINO), CEMENTIZIO A BASE FITTILE – ROMA (RM)

EDIFICIO RESIDENZIALE/VILLA

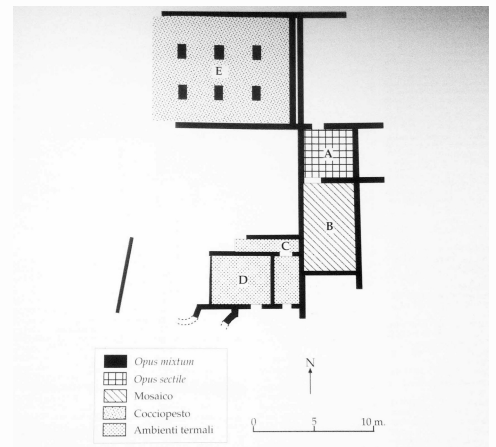
La villa della Torre di S. Eusebio è ubicata sulla via Tiburtina circa 400 m a Nord della omonima torre; scoperta casualmente nel 1916 durante lavori di cava, fu subito scavata dalla SAR, anche se molto limitatamente. L'uso della cava e i lavori di urbanizzazione hanno completamente distrutto il complesso. Gli scavi portarono alla luce alcuni ambienti orientati N/S, realizzati in opera mista e datati alla prima metà del II secolo d.C.; si ignora l'epoca di abbandono del sito. Sono noti un vano-magazzino, due ambienti con ricchi rivestimenti pavimentali (mosaico e sectile) a testimoniare l'esistenza di una parte residenziale, e due vani con sistemi di riscaldamento, certo parte del settore termale; si rinvennero un ricco corredo statuario e molti frammenti di mosaico e sectile ("di porfido rosso e nero": DE FRANCESCHINI 2005, p. 127 e n. 9, p. 128). La pianta edificio è tratta da DE FRANCESCHINI 2005, p. 43.1, p. 127.

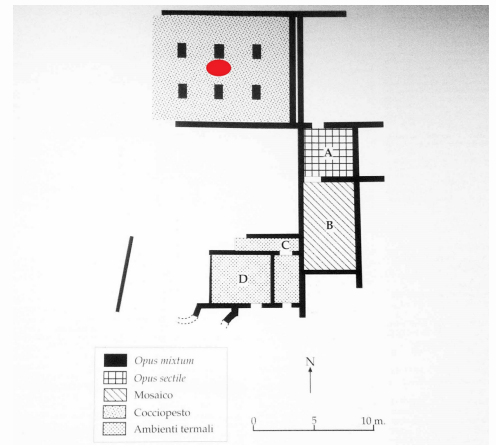
Grande vano a pianta rettangolare (E in pianta), con una doppia fila di pilastri a distanza regolare tra loro realizzati da blocchi di tufo che dovevano sorreggere le travi di legno della copertura; la parete Est è rinforzata all'esterno. Conservava il pavimento in cementizio, che ci testimonia una destinazione produttiva/ di servizio del vano.
