SUBURBIO, VILLA DI TOR VERGATA, AMBIENTE 1 (CORRIDOIO), CEMENTIZIO CON INSERTI. – ROMA (RM)

EDIFICIO RESIDENZIALE/VILLA

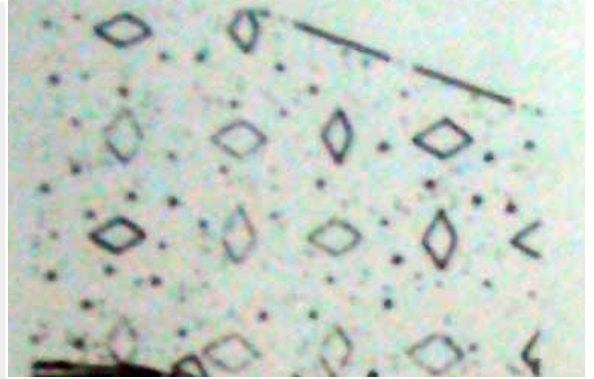
Pavimento in cementizio punteggiato regolarmente di inserti.

TECNICA ESECUTIVA: cementizio (cementizio a base fittile con inserti litici o litoidi)

Ambiente a pianta rettangolare allungata (1 in pianta), posto al limite settentrionale del complesso, da interpretare come corridoio di comunicazione tra i vani a destinazione residenziale 2-3-4; conservava traccia del sistema decorativo parietale in intonaco dipinto (schema a specchiature) e parte del pavimento in cementizio con inserti.
