SUBURBIO, VILLA DI TOR VERGATA, AMBIENTE 2, CEMENTIZIO CON TESSERE – ROMA (RM)

**EDIFICIO RESIDENZIALE/VILLA**

**Suburbio, villa di Tor Vergata, ambiente 2, cementizio con tessere**

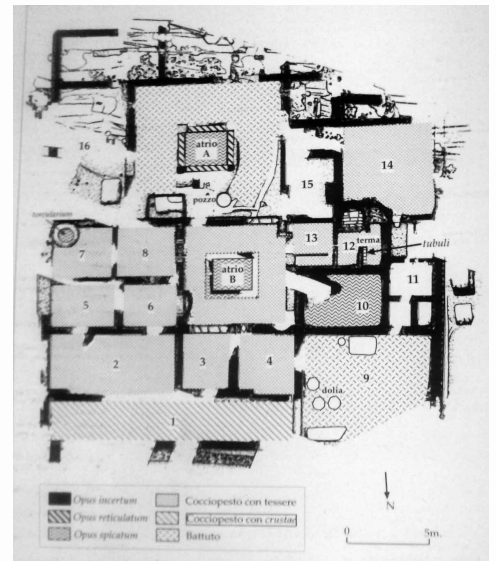
La villa di Tor Vergata era situata sulla sommità di una collina presso il fosso di S. Maura, sulla via Labicana (attualmente in località Carcaricola); identificata durante ricognizioni topografiche negli anni '70 del '900 fu scavata dalla SAR nel 1981 e poi nel 1987-88, per essere poi reinterrata. Il complesso fu edificato in opus incertum nella seconda metà del II secolo a.C. ed ampliato (con l'aggiunta di un settore termale) e restaurato in opus reticulatum nel corso del I secolo d.C. Visse fino alla fine del II secolo d.C.

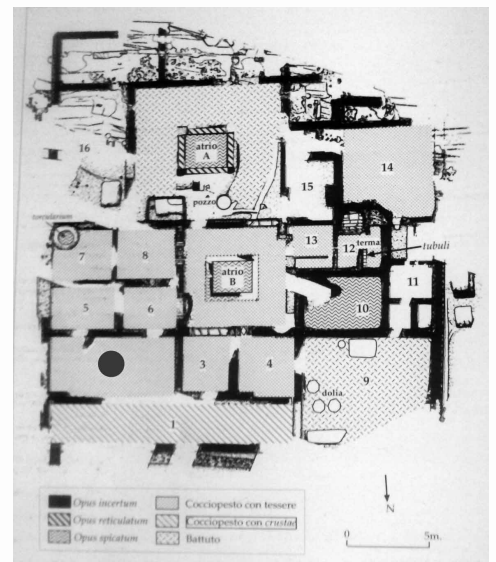
Ambiente di grandi dimensioni a pianta rettangolare (2 in pianta), connesso al corridoio 1 e ai vani 5 e 6. La destinazione d'uso non è nota, ma la presenza di lacerti di affresco a specchiature sulle pareti e del pavimento in cementizio con inserti musivi depone per un utilizzo di soggiorno/ rappresentanza e sicuramente per la pertinenza alla parte residenziale della villa.
