SUBURBIO, VILLA DI TOR VERGATA, AMBIENTE 7, CEMENTIZIO A BASE FITTILE CON INSERTI MUSIVI – ROMA (RM)

Suburbio, villa di Tor Vergata, ambiente 7, cementizio a base fittile con inserti musivi

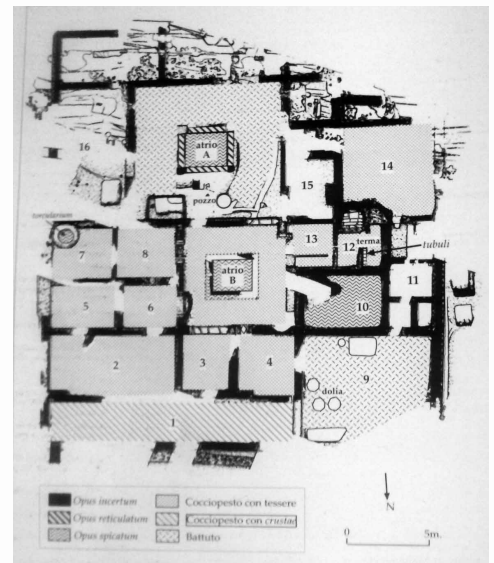
Ambiente a pianta rettangolare (7 in pianta) a destinazione produttiva come è reso evidente dalla presenza di un torcular; la presenza di un pavimento in cementizio con inserti musivi, cronologicamente databile nella I FASE di vita del complesso, rende probabile una originale destinazione residenziale del vano, poi, probabilmente nella II FASE, declassato ad altra destinazione.

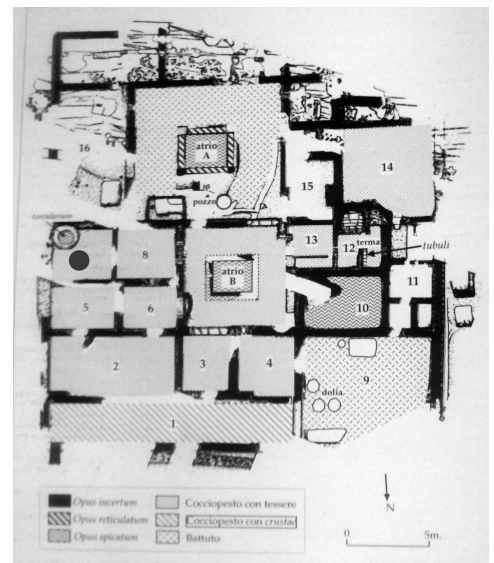
REFERENZA FOTOGRAFICA: Da De Franceschini 2005, fig. 73.3f, p. 207.

Pavimento in cementizio a base fittile, regolarmente punteggiato da crocette di tessere monocrome.

TECNICA ESECUTIVA: cementizio (cementizio a base fittile con tessere musive)
