SUBURBIO, VILLA DI TOR VERGATA, AMBIENTE 8, CEMENTIZIO CON INSERTI – ROMA (RM)

**EDIFICIO RESIDENZIALE/VILLA**

**Suburbio, villa di Tor Vergata, ambiente 8, cementizio con inserti**

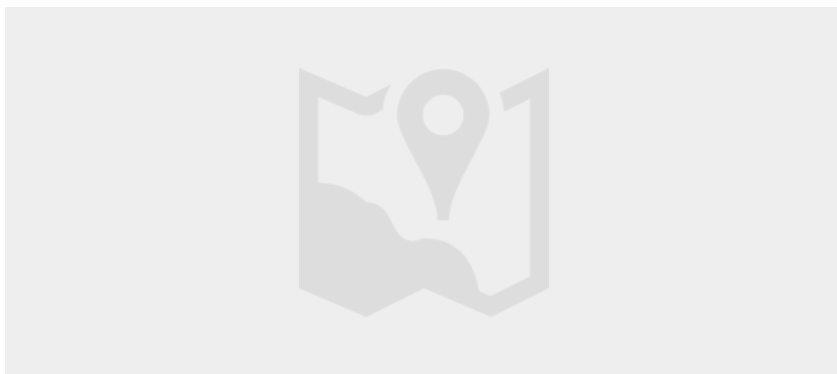
REFERENZA FOTOGRAFICA: Da De Franceschini 2005, fig. 73.3b, p. 207.

Lacerto di pavimento in cementizio a base fittile punteggiato regolarmente da inserti musivi che disegnano un reticolato di linee punteggiate (rete di rombi); non abbiamo notizie del bordo.

TECNICA ESECUTIVA: cementizio (cementizio a base fittile con tessere musive)

Cementizio a base fittile punteggiato da inserti musivi che disegnano un motivo geometrico; la soglia verso l'atrio A è realizzata nella medesima tecnica, ma con un diverso soggetto decorativo.
