## SUBURBIO, VILLA DI TOR VERGATA, AMBIENTE 13 (AMBIENTE TERMALE), CEMENTIZIO CON INSERTI MUSIVI. - ROMA (RM)

### EDIFICIO RESIDENZIALE/VILLA

## Suburbio, villa di Tor Vergata, ambiente 13 (ambiente termale), cementizio con inserti musivi.

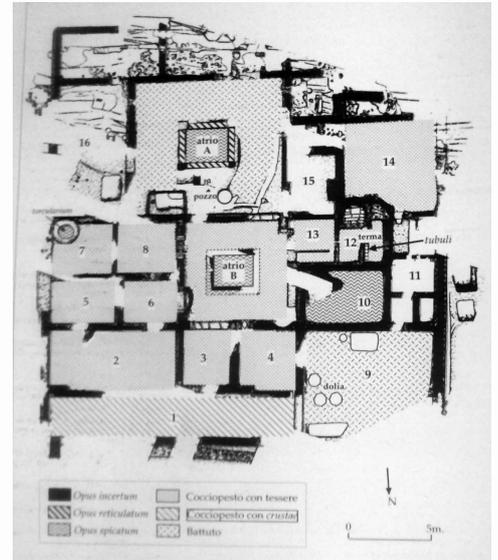
La villa di Tor Vergata era situata sulla sommità di una collina presso il fosso di S. Maura, sulla via Labicana (attualmente in località Carcaricola); identificata durante ricognizioni topografiche negli anni '70 del '900 fu scavata dalla SAR nel 1981 e poi nel 1987-88, per essere poi reinterrata. Il complesso fu edificato in opus incertum nella seconda metà del II secolo a.C. ed ampliato (con l'aggiunta di un settore termale) e restaurato in opus reticulatum nel corso del I secolo d.C. Visse fino alla fine del II secolo d.C.

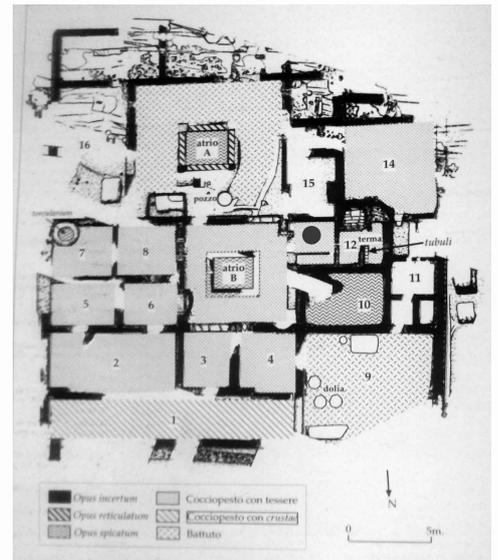
Ambiente a pianta quadrangolare (13 in pianta) connesso all'atrio A, che conserva della I FASE il pavimento originale in cementizio con inserti musivi, quando il vano doveva avere una destinazione residenziale. Nella II FASE una serie di lavori strutturali, che non interessarono il rivestimento pavimentale, lo annessono ad un piccolo settore termale (in pianta 11-14); non è chiara la precisa destinazione d'uso.
