ROMA, SUBURBIO, VILLA DI LUNGHEZZINA, PORTICO, CEMENTIZIO CON INSERTI – ROMA (RM)

EDIFICIO RESIDENZIALE/VILLA

Roma, Suburbio, villa di Lunghezza, portico, cementizio con inserti

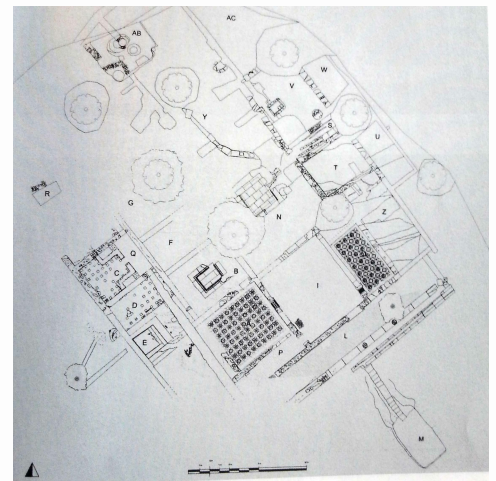
Villa scoperta durante lavori di urbanizzazione svolti negli anni 2005-2006 lungo la via Prenestina, in località Lunghezza. L'area archeologica risulta fortemente danneggiata dai lavori agricoli che hanno distrutto buona parte degli alzati delle strutture murarie. E' stato comunque possibile riconoscere la planimetria della zona residenziale del complesso, con un atrio con impluvium in pietra gabina, portico, scala di accesso ad una cisterna ipogea, e la zona produttiva con ambienti dotati di vasche per la lavorazione di vino e olio. Adiacente alla zona residenziale è anche un settore termale di cui si sono scavati alcuni ambienti pavimentati a mosaico. La pianta edificio è tratta da DI RENZO 2008, fig. 2

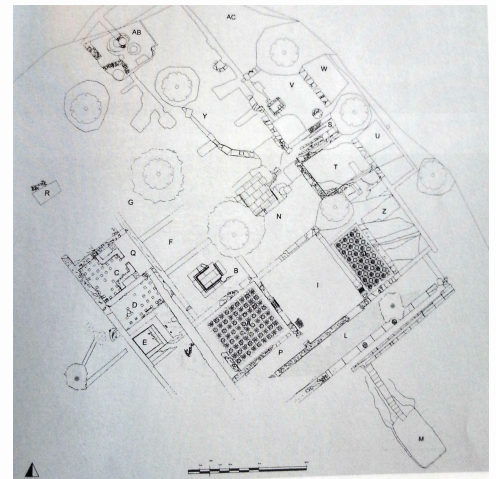
Porticato (L in pianta) con colonne in laterizio rivestite di stucco (diam m 0.55) poste a m 3.45 l'una dall'altra; qui si riconosce una canaletta e uno scalone di accesso alla cisterna. L'ambiente conserva parzialmente il pavimento in cementizio a base fittile con inserti.
