SUBURBIO, VIADOTTO DI MALPASSO, VILLA (?), AMBIENTE I, PAVIMENTO A COMMESSI LATERIZI – ROMA (RM)

EDIFICIO RESIDENZIALE/VILLA

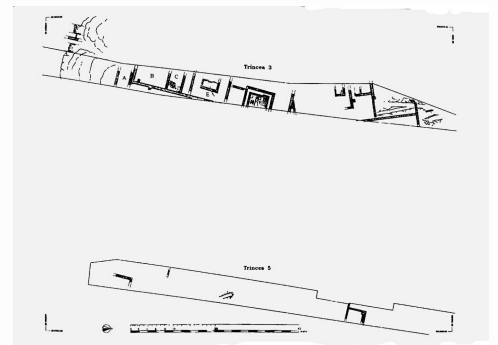
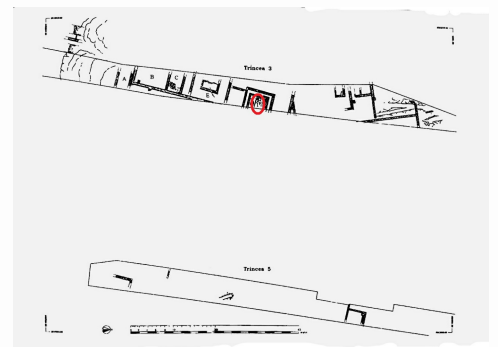
Suburbio, Viadotto di Malpasso, villa (?), ambiente I, pavimento a commessi laterizi

Resti di un complesso da interpretare con ogni probabilità come una villa, scoperti nel 2007 nella Tenuta di Malpasso, su entrambi i versanti del viadotto autostradale (A1 Roma Nod) che scavalca la valle del fosso omonimo. Il sito è stato immediatamente fatto oggetto di uno scavo: l'indagine si è però limitata all'apertura di due trincee parallele. L'edificio, di cui sono venuti alla luce una serie di ambienti, doveva essere formato da un settore residenziale, probabilmente distrutto dalla costruzione del viadotto autostradale, e da una pars rustica, cui sembrerebbero pertinenti i vani indagati. Nel complesso, in cattivo stato di conservazione, si riconoscono aree con diverso orientamento (N/S e N-NE/S.SO) e sono presenti differenti paramenti murari (opera quadrata, opera incerta, opera reticolata), che sembrano testimoniare l'esistenza di più fasi di vita dell'edificio. L'impianto sembra databile in epoca repubblicana; si ignora l'epoca di abbandono del sito. La pianta edificio è tratta da BARBINA 2008, fig. 75, p. 240.

Ambiente quadrangolare (I in pianta) delimitato da un doppio ordine di muri in opera reticolata che conservano tracce di intonaco; presentava un pavimento a commessi laterizi (opus spicatum).

Pavimento a commessi laterizi: mattoncini rettangolari disposti a spina di pesce a formare un opus spicatum; si conservava la preparazione in opera cementizia a base fittile. Manca nell'edito documentazione grafica e/o fotografica.
