VILLA MARIGNANE, VANO 7, F CANDUSSI, P.C. 260/1, PUNTEGGIATO DI CROCETTE – AQUILEIA (UD)

EDIFICIO RESIDENZIALE/VILLA

Vano 7. Dell'ambiente, situato nel nucleo meridionale del complesso, è venuta in luce parte della pavimentazione musiva, che suggerisce una datazione nella prima metà del IV sec.d.C. Vi si accedeva dal portico che si estendeva a sud (vano 5).

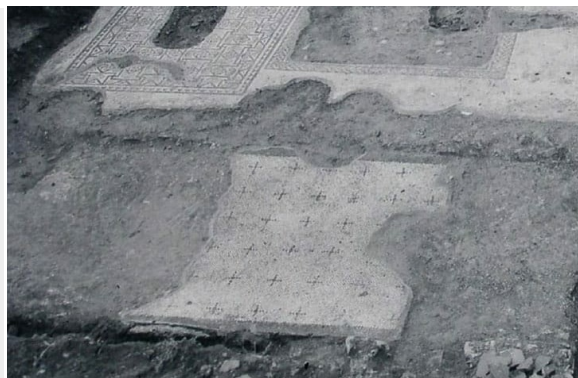
Il pavimento è un tessellato a fondo bianco ornato da un punteggiato di crocette nere disegnate da linee dentate e bordato da una fascia nera.

MOTIVO	MODULO	RIEMPIMENTO
DM 105a – tessellato monocromo, a ordito di filari paralleli

MOTIVO	MODULO	RIEMPIMENTO
DM 113g/h – punteggiato di crocette disegnate da linee dentate

REFERENZA FOTOGRAFICA: Archivio MAN Aquileia, neg. 4821 (immagine su concessione del MiBACT – Polo Museale del Friuli Venezia Giulia, con divieto di ulteriore riproduzione senza preventiva autorizzazione).

OGGETTO CONSERVATO: parte del bordo e del campo – CONSERVATO IN: situ
