DOMUS RITTER, VANO 9, PP.CC. 424-425, CEMENTIZIO CON PUNTEGGIATO – AQUILEIA (UD)

EDIFICIO RESIDENZIALE/DOMUS

Domus Ritter, vano 9, pp.cc. 424-425, cementizio con punteggiato

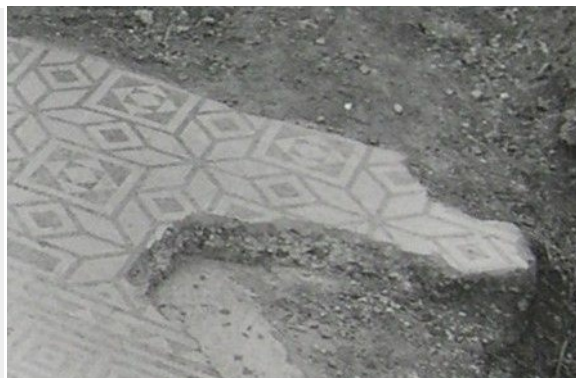
Vano 9. Dell'ambiente sono venuti in luce alcuni lacerti delle murature e una porzione minima di un pavimento in cementizio decorato da tessere, sopra al quale (ad una quota superiore di 13 cm) si estendeva un tessellato più recente. Il rivestimento più antico viene tentativamente datato da Novello c.s. nel I sec.a.C., ma la cronologia è controversa. Il secondo pavimento viene comunemente ascrivito al primo quarto del II sec.d.C. e risulta in gran parte distrutto da un condotto per la circolazione dell'aria calda con orientamento nord-sud, realizzato sopra al settore occidentale del vano in una non meglio databile fase successiva.

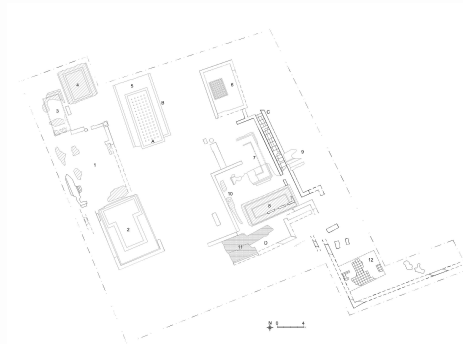
| DECORAZIONI GEOMETRICHE | | |
|---|---|---|
| REFERENZA FOTOGRAFICA: Archivio MAN Aquileia, neg. 1367 (immagine su concessione del MiBACT – Polo Museale del Friuli Venezia Giulia, con divieto di ulteriore riproduzione senza preventiva autorizzazione). | | |

Il lacerto venuto in luce è realizzato in cementizio ed è decorato da un punteggiato irregolare di tessere nere. Se ne ignora la sorte.

CAMPO
SPECIFICHE TECNICHE
IDENTIFICAZIONE DELLA DECORAZIONE: geometrica
TECNICA ESECUTIVA: cementizio (cementizio a base fittile con tessere musive)
