## TESSELLATO DI VIA ROSMINI CON "KANTHAROS" (TN-03) - TRENTO (TN)

### EDIFICIO RESIDENZIALE/VILLA

## Tessellato di via Rosmini con "kantharos" (TN-03)

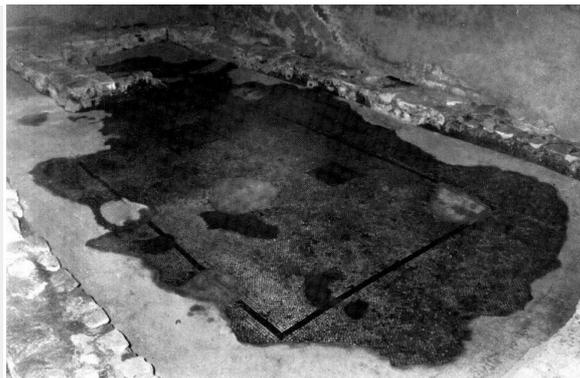
Il pavimento musivo presenta un campo bianco di tessere in ordito obliquo delimitato da una larga fascia bianca e da una tripla linea nera. Il

campo è decorato con crocette nere e con cinque riquadri policromi di cui ora solamente due sono leggibili; in quello centrale è rappresentato un vaso crateriforme da cui fuoriescono due tralci d'edera a foglie nere e racemi gialli, in quello laterale un nodo di Salomone.

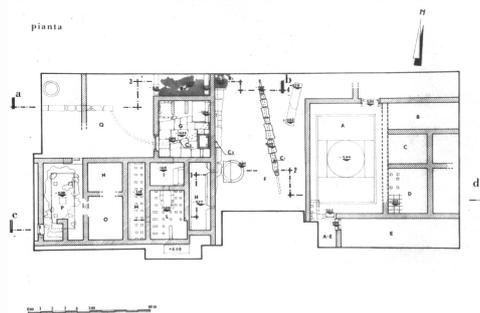
L'edificio, indagato solo parzialmente, è noto agli studiosi fin dagli anni '50. Si tratta di una villa suburbana costruita a ridosso delle mura occidentali romane, situata nei pressi dell'incrocio tra le vie A. Rosmini e S. Margherita, a breve distanza dalla piazza S. Maria Maggiore. Gli ambienti dell'edificio, articolati intorno a tre aree scoperte (vani F, R2, Q), si dispongono secondo un orientamento est-ovest. Il settore orientale, in cui si può riconoscere la parte signorile dell'abitazione, è caratterizzato da un vasto ambiente la cui probabile funzione di rappresentanza è suggerita dalla presenza di un articolato pavimento musivo (vano A). Tale sala è affiancata sui tre lati da ambienti solo parzialmente conservati e di destinazione non identificabile. Gli unici dati rilevanti consistono nella pavimentazione dei vani B e D, il primo dotato, come ci informa A. Nicolussi in una lettera datata al 28 Luglio 1958 conservata presso l'archivio della soprintendenza archeologica di Padova, di un pavimento "a terrazzo fatto con schegge e tasselli musivi immersi in malta magra" ed il secondo caratterizzato da un sottofondo in tegoloni su cui poggiano pile di pilastri quadrati. Nel settore occidentale si distinguono una serie di ambienti riscaldati con funzione termale (vani M, L, H, praefurnium I), un vano di passaggio (vano N-O) che conduce alla sala con pavimento mosaicato (vano P) e un ambiente con probabile funzione di cucina (vano G) pavimentato con lastroni di calcare bianco e pietra rosa veronese. La planimetria attuale dell'edificio è il risultato di una serie di interventi individuabili solamente con approssimazione nella loro entità e nella loro successione nel tempo; si può tuttavia ipotizzare l'esistenza di almeno tre fasi edilizie: una prima di impianto della villa ed almeno due di successiva ristrutturazione. I principali rifacimenti strutturali, collocabili nella seconda fase (II sec. d. C.), consistono nell'installazione di un impianto termale nel settore occidentale e nella costruzione di una serie di canalizzazioni (C1, C2, C3) funzionali all'approvvigionamento idrico in seguito all'allacciamento della casa all'acquedotto pubblico. La fase successiva prevede delle iniziali ristrutturazioni che non intaccano la struttura complessiva dell'abitazione (rifacimenti dei vani N-O, P, costruzione di un focolare nel vano A, costruzione di un recesso nel vano L) e dei successivi rifacimenti che invece ne scardinano l'unità compositiva nel momento in cui l'edificio viene suddiviso in almeno due unità abitative a carattere popolare. E' probabile che la villa sia stata abbandonata nel III e rioccupata nel IV sec. d.C. per un breve intervallo di tempo. La definitiva defunzionalizzazione dell'abitazione è testimoniata da una sepoltura, datata ad età tardoantica, rinvenuta a ridosso del vano L (la pianta dell'edificio è tratta da TOSI 1978, p. 119, tav. 1).
