## DOMUS DI V. MADONNA DELLE GRAZIE, VANO III, CEMENTIZIO CON PUNTEGGIATO – SANTA MARIA CAPUA VETERE (CE)

### EDIFICIO RESIDENZIALE/DOMUS

## Domus di v. Madonna delle Grazie, vano III, cementizio con punteggiato

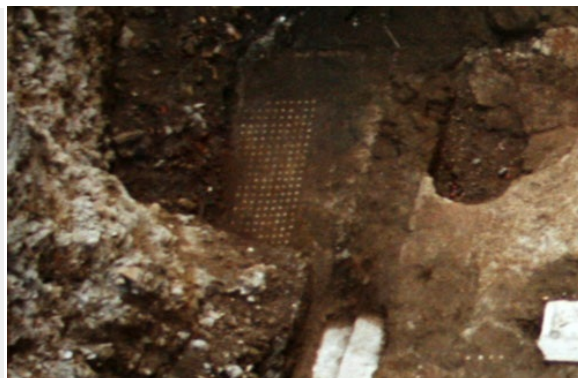
Cementizio a base fittile decorato da un punteggiato di dadi. Attorno al campo corre un bordo di circa cm 40-50 in cementizio privo di decorazione.

IDENTIFICAZIONE DELLA DECORAZIONE: geometrica  
TECNICA ESECUTIVA: cementizio (cementizio a base fittile con tessere musive)  
DIMENSIONI GENERICHE TESSERE: grandi  
DIMENSIONI METRICHE TESSERE: 2 cm

MOTIVO	MODULO	RIEMPIMENTO
DM 103f – punteggiato di dadi, su signino, variante più serrata
