## SUBURBIO, VIA FLAMINIA, VILLA DI PRIMA PORTA (AD GALLINAS ALBAS), VANO 9, TESSELLATO MONOCROMO - ROMA (RM)

### EDIFICIO RESIDENZIALE/VILLA

## Suburbio, via Flaminia, villa di Prima Porta (ad gallinas albas), vano 9, tessellato monocromo

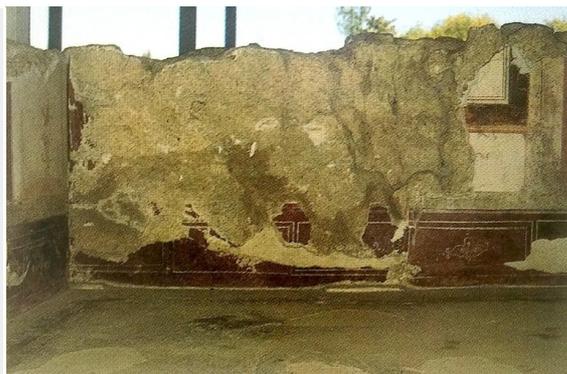
Tessellato monocromo, realizzato con tessere cubiformi di calcare (cm 0.8-1). Il bordo si articola in una fascia monocroma bianca (largh. cm 17.5) ad ordito obliquo, seguita da linea tripla di tessere bianche, linea tripla di tessere nere, fascia monocroma bianca, linea tripla di tessere nere e linea tripla di tessere bianche ad ordito diritto. Il campo, ad ordito obliquo, è un campo omogeneo. La quota pavimentale è inferiore a quella dell'ambiente 6, e dovrebbe essere quella originale, corrispondente quindi alla prima pavimentazione dei vani 5 e 6. Il pavimento presenta presso la parete NE, N, l'angolo NO e le soglie di collegamento ai vani 6 e 10, restauri antichi realizzati da tessere cubiformi e parallelepipedo di dimensioni maggiori, il cui inserimento non rispetta l'ordito dei filari.

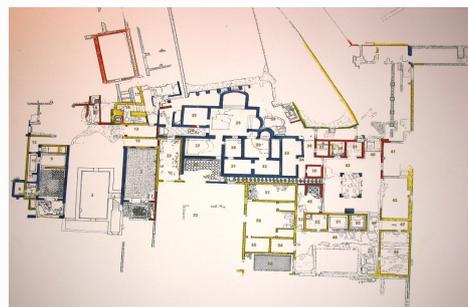
Ambiente a pianta rettangolare (9 in pianta) con un livello pavimentale inferiore rispetto ai contigui vani 5 e 6; questo dato, insieme alla tecnica esecutiva del pavimento, in tessellato, permette di proporre la pertinenza del vano alla fase originale del complesso. La parete E, che presenta una diversa tecnica costruttiva, appartiene alla II FASE del complesso, di età claudia o neroniana; la decorazione parietale in intonaco dipinto, è attribuibile al IV stile pompeiano; presenta zoccolo rosso, settore mediano della parete con pannelli incorniciati in bianco campiti da motivi vegetali e settore superiore con pannelli bianchi incorniciati in giallo e sarebbe databile alla seconda metà del II secolo (DE FRANCESCHINI 2005, p. 32).

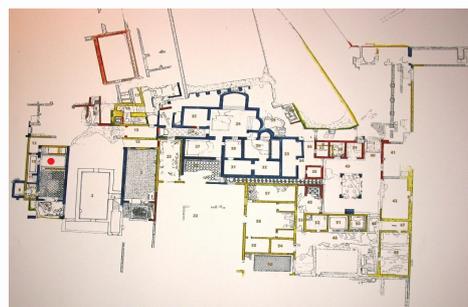
REFERENZA FOTOGRAFICA: immagine da MESSINEO 2001, p. 135, fig. 22.

Tessellato bicromo a decoro geometrico, realizzato da tessere cubiformi di calcare (cm 0.8-1). Il bordo si articola in una fascia monocroma bianca (largh. cm 17.5) ad ordito obliquo, seguita da linea tripla di tessere bianche, linea tripla di tessere nere, fascia monocroma bianca, linea tripla di tessere nere e linea tripla di tessere bianche ad ordito diritto. Il campo, ad ordito obliquo, è un campo omogeneo. La quota pavimentale è inferiore a quella dell'ambiente 6, e dovrebbe essere quella originale, corrispondente quindi alla prima pavimentazione dei vani 5 e 6. Il pavimento presenta presso la parete NE, N, l'angolo NO e le soglie di collegamento ai vani 6 e 10, restauri antichi realizzati da tessere cubiformi e parallelepipedo di dimensioni maggiori, il cui inserimento non rispetta l'ordito dei filari.

RESTAURI ANTICHI: Il pavimento presenta presso la parete NE, N, l'angolo NO e le soglie di collegamento ai vani 6 e 10, restauri antichi realizzati da tessere cubiformi e

parallelepipedo di dimensioni maggiori, il cui inserimento non rispetta l'ordito dei filari.
