# SUBURBIO, VIADOTTO DEL CRESCENZA, MANSIO, AMBIENTE TERMALE (D), CEMENTIZIO CON INSERTI – ROMA (RM)

## EDIFICIO RURALE

## Suburbio, Viadotto del Crescenza, mansio, ambiente termale (D), cementizio con inserti

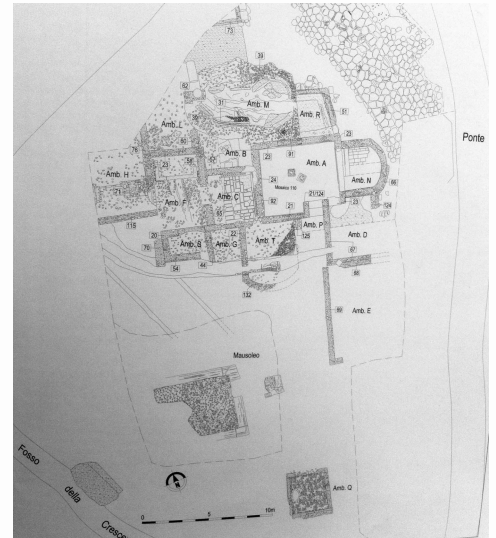
Edificio rinvenuto nel 2004 durante i lavori di ampliamento della terza corsia del GRA, in prossimità del cd. "Viadotto del Crescenza", immediatamente a Sud del Raccordo Anulare. L'area di scavo è delimitata a Nord dal viadotto autostradale, ad Ovest dal Fosso della Crescenza e ad Est da un invaso artificiale di deflusso delle acque, venne indagata al momento della scoperta e nuovamente negli anni 2007-8. Lo stesso intervento di scavo ha riportato alla luce anche un tratto dell'antico basolato dell'adiacente via Veientana, in prossimità della quale erano già noti i resti di un mausoleo di epoca giulio-claudia. Del complesso, interpretato per la vicinanza con la via suddetta come mansio, rimane il settore termale; l'impianto, in opera reticolata, è databile tra la fine del I secolo d.C. e l'inizio del successivo (FASE I); un nuovo sistema di ipocausti venne realizzato alla metà del II secolo (FASE II), causando la distruzione del precedente piano pavimentale e la realizzazione di nuovi rivestimenti, in tessellato, ad una quota più alta. L'abbandono dell'edificio, preceduto da una fase di spoliazione sistematica dei rivestimenti parietali e pavimentali, è databile tra IV e V secolo (FASE III). La pianta edificio è tratta da SBARRA 2009, fig. 121, p. 239.

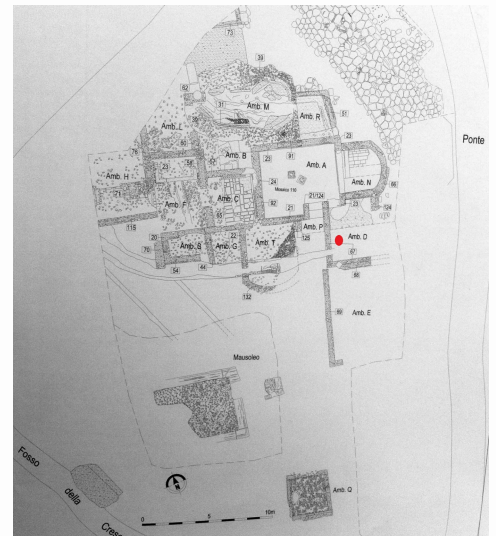
Ambiente rettangolare (D in pianta), parte del settore termale, ristrutturato nel corso del III secolo e dotato di un nuovo pavimento, solo parzialmente indagato, in cementizio con inserti.
