# SETTEFINESTRE, VILLA, TRICLINIO 25, SOGLIA IN TESSELLATO CON MOTIVO A MEANDRO E PAVIMENTO IN TESSELLATO (SFN-V) – SETTEFINESTRE – ORBETELLO (GR)

## EDIFICIO RESIDENZIALE/VILLA

## Settefinestre, villa, triclinio 25, soglia in tessellato con motivo a meandro e pavimento in tessellato (Sfn-V)

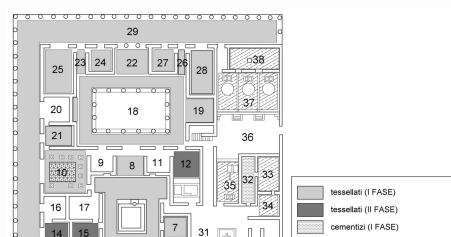
Triclinio 25: triclinio della prima fase edilizia della villa, accessibile da una soglia con pavimento in tessellato con motivo a meandro. Il pavimento dell'ambiente era probabilmente impreziosito da un'emblema musivo, come suggeriscono le impronte negli strati preparatori.

Rivestimento in tessellato suddiviso in due unità decorative, pertinenti alla soglia di accesso (a) e al vano vero e proprio (b). In entrambi i casi quasi del tutto perduto. -a (soglia): doppio meandro speculare, in tessere nere su fondo bianco. -b (vano): si conservano solo alcune tessere in prossimità del bordo, costituito da una fascia bianca in ordito di filari obliqui seguita a 30 cm da una fascia monocroma nera. Una consistenza più friabile nella parte centrale dello strato preparatorio del rivestimento pavimentale potrebbe suggerire la presenza di un emblema oggi scomparso.
