## REGIO XIII, CHIOSTRO DI S. SABINA, POZZO 11 (A), TESSELLATO BICROMO A MOTIVI GEOMETRICI - ROMA (RM)

## Regio XIII, chiostro di S. Sabina, pozzo 11 (A), tessellato bicromo a motivi geometrici

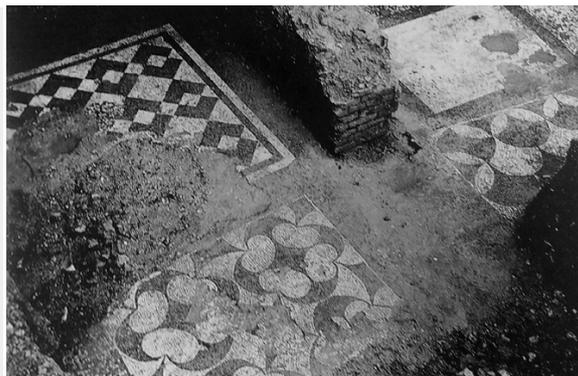
REFERENZA FOTOGRAFICA: da CHINI 1997, fig. 12.

Tessellato bicromo geometrico esteso all'intera superficie dell'ambiente. Il pavimento è articolato in due pannelli giustapposti, ciascuno dei quali inquadrato da un'ampia fascia monocroma a filari paralleli di tessere nere (DM 105a) e, verso l'interno, da una sottile fascia nera (DM 1y). Il primo pannello è decorato da file di coppie di squadre scalate contrapposte e tangenti formanti file alternate di quadrati più grandi e più piccoli tangenti sulla diagonale, in colori contrastanti (DM 119c); il secondo contiene una composizione ortogonale di quadrilobi di pelte attorno ad un quadrato concavo sulla diagonale (var. DM 225f).

MOTIVO	MODULO	RIEMPIMENTO
DM 119c – Composizione, in colori contrastanti, di file di coppie di squadre contrapposte e tangenti (formanti file alternate di quadrati più grandi e più piccoli tangenti sulla diagonale).		
var. DM 225f – composizione ortogonale di quadrilobi di pelte attorno ad un quadrato concavo sulla diagonale

L'ambiente, non documentato, è stato rinvenuto in corrispondenza del pozzo 11, eseguito nel chiostro trecentesco di S. Sabina; il pozzo evidenziò resti di un edificio a tre piani, di cui il vano in oggetto (ambiente A) occupava il livello inferiore. Realizzato in laterizio, aveva pianta rettangolare e comunicava con un altro ambiente di planimetria e dimensioni simili. Si conservava parte della pavimentazione in tessellato bicromo decorato da motivi geometrici, affine per stile e soggetto a quella del vano adiacente.
