SUBURBIO, VIA FLAMINIA, VILLA DI PRIMA PORTA (AD GALLINAS ALBAS), CORRIDOIO 10, TESSELLATO MONOCROMO – ROMA (RM)

EDIFICIO RESIDENZIALE/VILLA

Suburbio, via Flaminia, villa di Prima Porta (ad gallinas albas), corridoio 10, tessellato monocromo

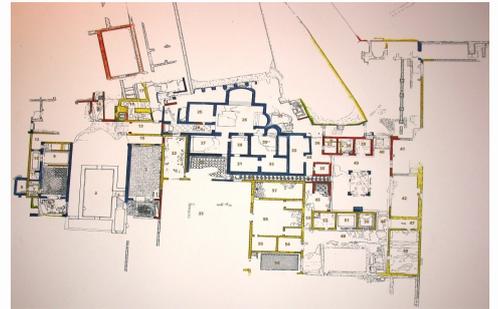
La villa di Livia denominata "ad Gallinas Albas" è situata al IX miglio della via Flaminia, presso l'attuale sito di Prima Porta; ubicata su una collina fra l'antica via consolare e il Tevere era servita da una strada basolata. Il sito, individuato nel 1837, fu scavato a partire dal 1863; danneggiata da bombardamenti durante la II Guerra Mondiale, ha subito diversi interventi di restauro e consolidamento. La pars urbana della villa si articola in distinte zone funzionali: da un lato gli ambienti privati, raccolti intorno ad un primo atrio (22 in pianta), dall'altro il settore dedicato agli ospiti (5-12), collegati da una grande aula (1) edificata sopra il triclinio estivo semisotterraneo (2); funge da raccordo tra le due parti l'esteso impianto termale (24-33, 60-63) con la cisterna superiore (67). Al settore residenziale si affianca il grande viridarium porticato, di dimensioni quasi uguali (M. Carrara, s.v. "Gallinas Albas, ad", in LTURS III, Roma 2005, pp 17-24, figg. 10-23). Si aggiungono i vani di servizio e i vestiboli di accesso. Il complesso fu edificato nella seconda metà del I secolo a.C. in opus reticulatum (I FASE). Subì varie integrazioni e restauri: nel I secolo d.C., in età claudia o neroniana (II FASE); nel II secolo, in opera laterizia e mista (III FASE); ancora in età severiana, quando si datano importanti interventi di risistemazione, specie nel settore termale, probabilmente in seguito ad un violento terremoto (IV FASE). Altri corposi restauri, in opera listata, si datano al III-IV secolo (V FASE); rimase in uso fino al V-VI secolo d.C., quando fu distrutta da un incendio e abbandonata.

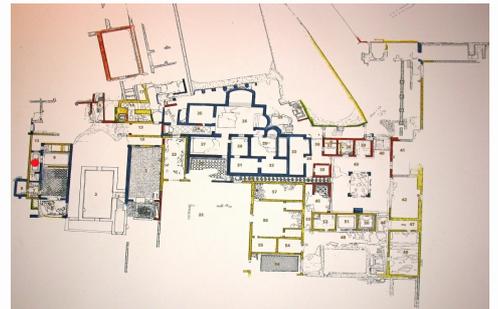
Tessellato bicromo a decoro geometrico: il bordo è costituito dall'esterno verso l'interno da una fascia monocroma bianca ad ordito obliquo (largh. massima conservata cm 41.5) e da linee triple di tessere bianche ad ordito diritto ai due lati di una fascia monocroma nera, composta da 5 filari di tessere sempre ad ordito diritto (sono presenti sporadici tasselli bianchi); il campo, monocromo, presenta filari paralleli di tessere ad ordito obliquo (DM 105a). Le tessere, in calcare, misurano cm 0.8/ 1. La pavimentazione è databile nel II secolo perchè rispetta la temperatura delle pareti settentrionali, rivestite di intonaco affresco databile a questo periodo su base stilistica. Menso nell'edito la
