VARANO, VILLA SAN MARCO, INGRESSO 23B, TESSELLATO BICROMO CON SCACCHIERA – VARANO – CASTELLAMMARE DI STABIA (NA)

EDIFICIO RESIDENZIALE/VILLA

AMBIENTE: INGRESSO

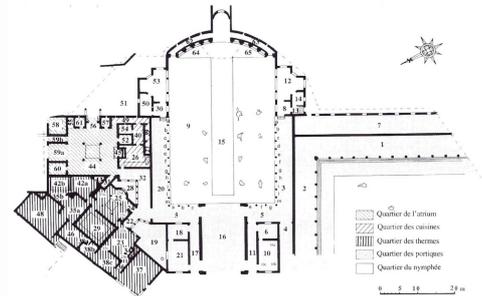
La prima pittura staccata dalla villa fu una rappresentazione di Mercurio il 12 giugno del 1749. In quegli anni le attività di scavo si concentravano soprattutto a Ercolano e a Pozzuoli poiché sono pochi gli oggetti trovati a Stabia, solo nel 1951 gli scavi vennero rinforzati. In seguito, la villa spogliata degli affreschi e della suppellettile, fu risepellita dopo che le sue strutture erano state rilevate da Karl Weber, la cui documentazione grafica e manoscritta fu, successivamente, nel 1881, pubblicata da Michele Ruggiero, nell'opera "Degli scavi di Stabiae dal 1749 al 1782". Solo dopo quasi due secoli nel 1933, nel corso di lavorazioni agricole, nel fondo dello Iorio ed in quello limitrofo Gambardella, vennero in luce sei colonne tortili: si trattava di una parte del peristilio superiore 1-2 della villa; soltanto diciassette anni più tardi, nel 1950, grazie al preside Libero d'Orsi, iniziò lo scavo sistematico del complesso, fino al 1962 e tutt'oggi non ancora completato. Al 2009 risalgono le ultime indagini condotte da Fabrizio Ruffo sulle fasi edilizie della villa e del cosiddetto "impianto urbano" sud-occidentale di Stabiae. Le strutture edilizie della villa risalgono ad un periodo compreso tra l'età augustea e l'età claudio-neroniana con murature in opera reticolata, in opera vittata ed in opera mista. Le murature messe in luce nel corso degli anni sono state integrate secondo diverse metodologie. Ai primi interventi di ricostruzione, riconoscibili dai materiali e della tessitura, ha fatto seguito l'inserimento di un filare di laterizi che delimita inferiormente la parte ricostruita. Al momento dell'eruzione del 79 d.C. nella villa erano in corso lavori di restauro dovuti ai danni causati dal terremoto del 62 d.C. e, più probabilmente, ai movimenti tellurici che, successivi a questa data, precedettero l'eruzione: gli interventi si riconoscono con frequenti ammorsature d'opera laterizia caratteristica di questi anni. L'organizzazione planimetrica dell'edificio segue un duplice orientamento: la collocazione della maggior parte degli ambienti asseconda l'andamento della collina, nell'intento di disporre i settori più rappresentativi della villa in posizione panoramica sul mare, mentre l'orientamento del quartiere termale è ricalcato su quello dell'impianto urbano adiacente alla villa, rilevato dal Weber nel 1759 (tav. I di Ruggiero) ma che non è stato portato alla luce. La prima fase edilizia è stata recentemente ricondotta all'ultimo quarto del I sec. a.C., mentre l'inizio della seconda fase è stato posto al primo quarto del I sec. d.C. All'interno della seconda fase sono stati distinti due momenti: entro la prima metà del I sec. d.C. si rinnova la decorazione dell'atrio e delle terme e si ricostruisce il portico inferiore 9, avviandone il rinnovamento decorativo parietale; in età neroniana avanzata, a seguito dei danni del terremoto del 62 d.C., si ricostruiscono i portici superiori 1-2, si porta a compimento la decorazione del portico inferiore e si realizza la decorazione a stucco del ninfeo, ancora in corso al momento dell'eruzione. Una serie di interventi minori sembra invece riferibile a rifacimenti conseguenti a scosse telluriche successive al sisma del 62 d.C. Dopo l'eruzione, la villa fu interessata dall'attività dei cunicolari in cerca di oggetti preziosi e di materiali edilizi. La superficie globale del complesso è di 11.000 mq, di cui 6000 rimessi in luce. Esso si articola in cinque nuclei: A) Quartiere dell'atrio con annesso quartiere rustico: ambienti 56, 44, 45, 61, 55, 59a, 59, 60, 31, 52, 49, 57, 32, 28, 26, 40, 39, 27; B) Quartiere termale: ambienti 25, 29, 42, 48, 46, 23, 37, 22, 19; C) Area del peristilio: ambienti 5, 3, 20, 62, 63, 65, 64, 9, 30, 53, 50, 17, 18, 21, 16, 11, 8, 13, 14, 12, 4; D) Area del loggiato superiore: ambienti 1 e 2; E) Quartiere d'ingresso (interrato).

(la ripartizione in fasi è tratta da G. Bonifacio, A. M. Sodo, Stabiae. Guida archeologica alle ville, Castellammare di Stabia 2001, pp. 31- 88; F. Pesando, M.P. Guidobaldi, Pompei, Ercolano, Oplontis, Stabiae. Guide Archeologiche Laterza, Roma 2006, pp. 423-427, da cui è tratta la pianta edificio, a p. 425).
