## BAIA, CASTELLO ARAGONESE, VANO D1, TESSELLATO CON PUNTEGGIATO - BAIA - BACOLI (NA)

### EDIFICIO RESIDENZIALE/VILLA

## Baia, Castello Aragonese, vano D1, tessellato con punteggiato

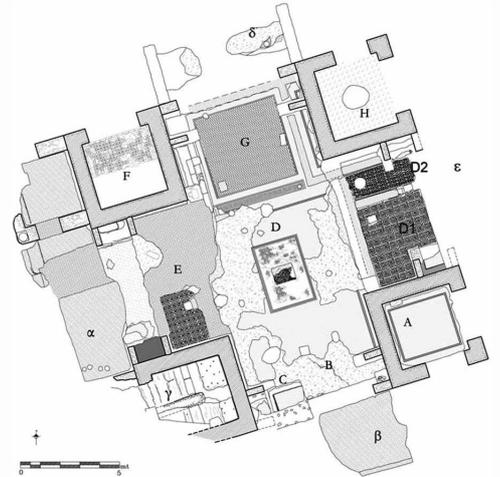
Nel 1999 in seguito ad alcuni lavori di restauro all'interno del Castello Aragonese di Baia, nel cosiddetto Padiglione Cavaliere, sono stati scoperti i ruderi pertinenti al settore residenziale di una villa romana sulla quale si impostò nel XV secolo la fortezza aragonese. Una prima campagna di scavi è stata condotta nel 2000-2003, mentre la seconda fra il settembre del 2006 ed il 2008. La villa, che si articolava su terrazzamenti digradanti verso il mare, è il risultato di due grandi fasi edilizie (fase I e fase II), suddivise in sottofasi (fase I a, I b, I c; II a, II b), che si estendono cronologicamente dal II secolo a.C. all'età flavia. Fase I a (II secolo a.C.): appartiene a questa fase l'impianto della villa realizzata su due terrazzamenti. Il livello superiore è occupato dagli ambienti di carattere residenziale ubicati attorno ad un atrio e muniti di terrazze laterali (alfa, beta, delta ed epsilon). Il secondo livello è costituito da ambienti voltati con funzione sostruttiva. Fase I b (fine del II-inizi del I secolo a.C.). Sono ascrivibili a questa fase alcuni lacerti di pavimentazione in cementizio decorato rinvenuti al di sotto degli ambienti A, G, E e del settore nord dell'atrio D. Delle murature, rasate e sostituite da quelle della fase I c, rimane un tratto con cortina in opera incerta e tracce di pittura a fondo azzurro di I Stile pertinente ad un muro rinvenuto al di fuori dell'ambiente B. E' ipotizzabile che in questa fase la villa si articolasse in una serie di vani, corrispondenti agli ambienti A-D1, D2, H, E, G, attorno ad uno spazio centrale, forse un atrio (vano D), del quale sono state ritrovate le tracce pertinenti alla preparazione pavimentale. Fase I c (età sillano-cesariana). A questa fase risale un riassetto planimetrico dell'edificio, che assume un carattere monumentale, documentato dalla presenza di nuove pavimentazioni. La villa si articola attorno ad un atrio centrale (vano D), privo di impluvio, dotato di pavimentazione in tessellato ed opus sectile. A nord dell'atrio D si trova il vano G, interpretato come tablinio e pavimentato con un tessellato decorato da motivi geometrici. Ad est dell'atrio sono ubicati l'ala D2, con andamento est-ovest, ed il vano D1, entrambi con pavimenti in cementizio decorato. A sud si trova l'ambiente A con pavimentazione in tessellato che ricopre quella in cementizio della fase I b. Le terrazze vengono dotate di pavimentazioni in cementizio in corrispondenza dell'angolo sud-ovest e nord del vano E. Con la fase II, che si estende cronologicamente dalla fine del I secolo a.C. all'età flavia, vengono messe in atto delle sostanziali modifiche planimetriche attraverso la realizzazione di quattro vani angolari (A, C, H, F), con cortine murarie in opera reticolata ed ammorsature in laterizi, che determinano uno spazio centrale a croce greca che si imposta al di sopra dell'atrio D, del tablinio G e dei vani E, D1 e D2 (fase II a: età giulio-claudia). Con l'età flavia (fase II b) viene rialzato il piano di calpestio della villa attraverso una platea in cementizio spessa cm 60, che oblitera le precedenti pavimentazioni, sulla quale vengono stesi nuovi rivestimenti in tessellato ed opus sectile. (La pianta della località è su base IGM 184 III NO; la pianta dell'edificio è tratta da Miniero 2010, p. 440, fig. 1).

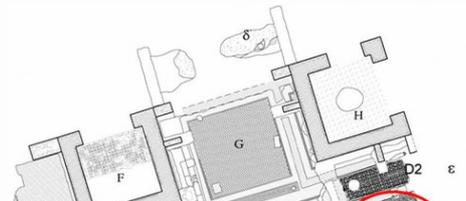
Vano D1. Ambiente di pianta rettangolare ubicato ad est dell'atrio D. Il pavimento è in cementizio a base fittile a decorazione geometrica. L'ambiente è separato dal vano D2 da un muro rasato nel quale si apriva una porta sottolineata da una soglia in cementizio con tessere sparse. L'impianto del vano risale alla fase I c (età sillano-cesariana). Durante la fase II (età giulio-claudia), il pavimento dell'ambiente viene rialzato. La precedente pavimentazione in cementizio viene obliterata da una successiva pavimentazione in tessellato parzialmente visibile in prossimità dell'angolo sud-orientale. (La pianta dell'ambiente è tratta da Miniero 2010, p. 440, fig. 1).

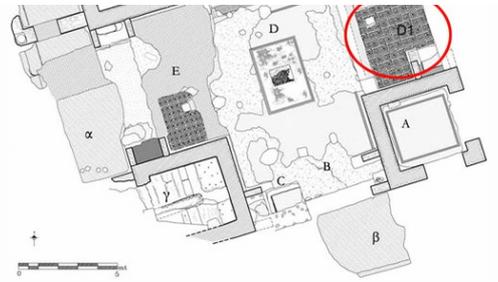
Tessellato bicromo a motivi geometrici. Il pavimento, del quale si conserva esclusivamente un tratto di m 1.20x 1.0 ca., è bordato da un'ampia fascia in tessellato nero con tessere disposte su filari ad ordito obliquo, seguita da una linea tripla nera, da una linea tripla bianca e da due linee doppie rispettivamente nera e bianca. Il campo, in tessellato a fondo bianco con tessere disposte su filari ad ordito obliquo, è decorato da un punteggiato regolare di tessere in colori contrastanti, disposte su filari ortogonali.

IDENTIFICAZIONE DELLA DECORAZIONE: geometrica  
TECNICA ESECUTIVA: tessellato (tessellato senza inserti)  
DIMENSIONI GENERICHE TESSERE: piccole o medie  
DIMENSIONI METRICHE TESSERE: 0.7-1.0 cm

MOTIVO	MODULO	RIEMPIMENTO
DM 105a – tessellato monocromo, a ordito di filari paralleli		
DM 1i – linea doppia		
DM 1t – linea tripla

MOTIVO	MODULO	RIEMPIMENTO
DM 107a – punteggiato di tessere in colore contrastante
