REGIO VII, PIAZZA COLONNA, DOMUS, AMBIENTE TERMALE (?), LASTRICATO MARMOREO – ROMA (RM)

EDIFICIO RESIDENZIALE/DOMUS

Regio VII, Piazza Colonna, domus, ambiente termale (?), lastricato marmoreo

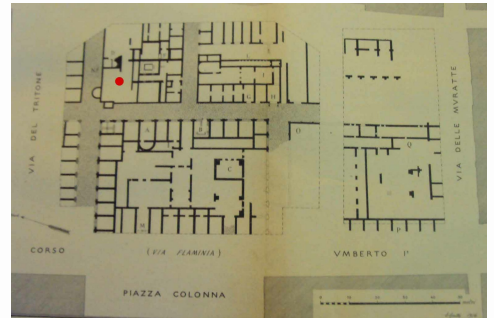
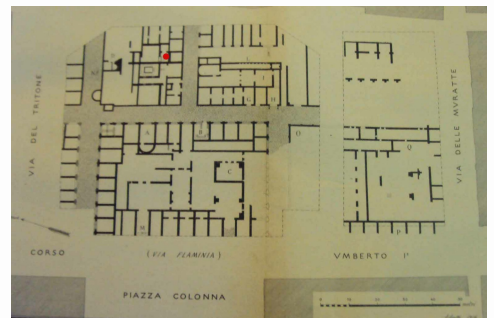
Tra 1914 e 1916 una serie di lavori svolti in Piazza Colonna, presso l'angolo con largo Chigi e la via di S. Maria in Via, portarono alla luce un grande complesso di edifici (insulae) in laterizio prevalentemente databili all'età medio imperiale, limitati da strade la cui quota era m 12.30 slm. Ad Est dell'edificio il cui lato lungo occidentale affacciava sulla via Flaminia sorgeva un "altro fabbricato" parte del quale era destinato "a uso termale di privata abitazione" (Gatti 1917, p. 11). (la pianta località è tratta da maps.google.it; quella edificio da Gatti 1917, pianta).

L'ambiente F, ricavato nel muro, presentava pianta "formata da due semicerchi comunicanti fra loro" (Gatti 1917, in bibliografia, p. 11) e conservava resti del rivestimento parietale e pavimentale in lastre marmoree.
