SUBURBIO, VIA TIBERINA, VILLA DI PROCOIO NUOVO, ATRIO, CEMENTIZIO A BASE FITTILE CON INSERTI – ROMA (RM)

EDIFICIO RESIDENZIALE/VILLA

AMBIENTE: ATRIO

Suburbio, via Tiberina, villa di Procoio Nuovo, Atrio, cementizio a base fittile con inserti

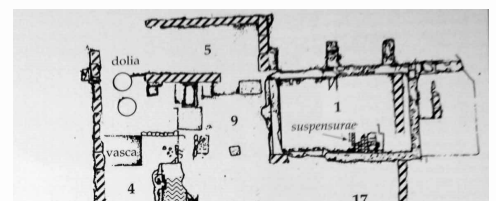
Atrio (2 in pianta) a pianta rettangolare con impluvium centrale, realizzato in opus quadratum di tufo; il limite Nord non è conservato (la lunghezza massima conservata dell'ambiente è di m 8). La tecnica costruttiva e un lacerto della pavimentazione originale, in cementizio con inserti, permettono di datare l'ambiente a fine II-I secolo a.C. In età imperiale vennero condotti lavori di restauro: nel II secolo l'impluvium venne rifatto in opera listata, con angoli arrotondati e pilastri agli angoli, che sostituiscono le colonnine originali in laterizio; nella terza fase di vita del complesso, datata al II-III secolo, fu redatta una nuova pavimentazione dell'ambiente, in tessellato bicromo a

decoro geometrico, che oblitera completamente la precedente.
