SUBURBIO, VIA CASSIA, VILLA "DELLE SORGENTI DELL'ACQUA TRAVERSA", CORRIDOIO (I), TESSELLATO BICROMO GEOMETRICO (COMPOSIZIONE DI CERCHI) – ROMA (RM)

EDIFICIO RESIDENZIALE/VILLA

Suburbio, via Cassia, villa "delle sorgenti dell'Acqua Traversa", corridoio (I), tessellato bicromo geometrico (composizione di cerchi)

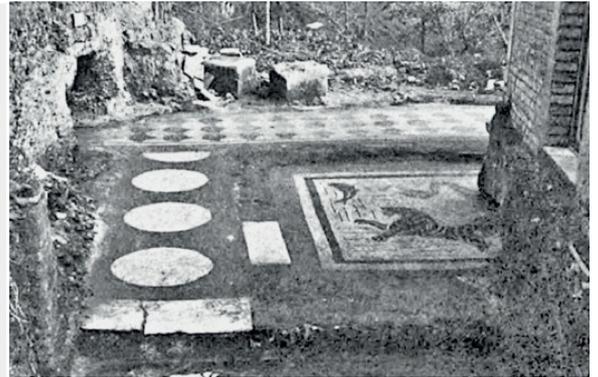
La villa "della via Cassia", nota nella letteratura archeologica anche come villa "delle sorgenti dell'Acquatrasversa", era ubicata in pianura, al VII miglio della via Cassia (attualmente corrispondente al km 11.500); a destinazione apparentemente solo residenziale, presentava un settore termale. Fu rinvenuta casualmente nel 1948 in occasione di lavori edilizi (una costruzione moderna insiste su parte della villa, che è in proprietà privata: De Angelis) e scavata contestualmente; nuove indagini sono state svolte nel 1980; restauri sono stati effettuati nel 1994. L'impianto è databile probabilmente al II secolo d.C., con interventi successivi di restauro; i bolli laterizi (DE FRANCESCHINI 2005, p. 61) si datano dal II secolo alla tarda antichità; lo stile dei pavimenti conservati depone per una datazione al II secolo d.C.; la tecnica edilizia visibile (molti muri sono rasi fino alle fondamenta) è descritta come una "opera listata di qualità scadente" (FACCENNA 1948, p. 274, che aveva datato su questa base la costruzione tra III e IV secolo). Si ignora l'epoca di abbandono. La pianta edificio è tratta da DE FRANCESCHINI 2005, fig. 15.11, p. 61.

Ambiente a pianta rettangolare, di dimensioni sconosciute, chiaramente identificabile come corridoio (I in pianta); era connesso ai vani A – E -H -L. Conservava parzialmente la pavimentazione in tessellato bicromo a decoro geometrico (composizione ortogonale di cerchi non tangenti)

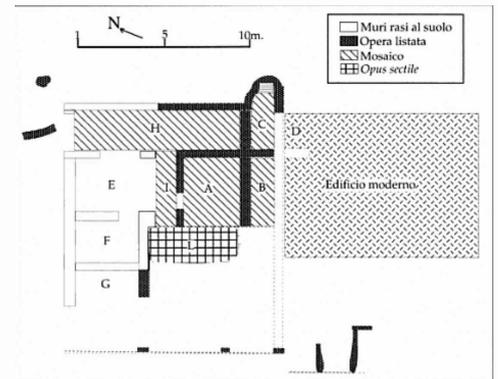
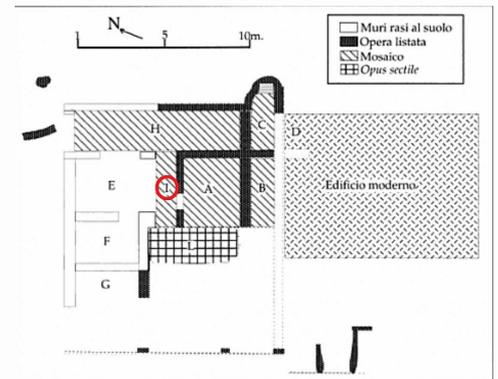
Tessellato bicromo a decoro geometrico: dalla documentazione fotografica non sembra distinguibile un bordo (forse una fascia monocroma nera – DM 1y); il campo era decorato da una fila di dischi non tangenti, bianchi su fondo nero (stralcio di composizione tipo DM 234a?).

MOTIVO	MODULO	RIEMPIMENTO
DM 231a – Composizione ortogonale di cerchi tangenti (formanti quadrati concavi), in colore contrastante

REFERENZA FOTOGRAFICA: immagine da FACCENNA 1948, p. 21, fig. 1.
