VIA FANCIULLA DI ANZIO, VILLA, AMBIENTE C, MOSAICO A TESSERE IRREGOLARI - ANZIO (RM)

EDIFICIO RESIDENZIALE/VILLA

Via Fanciulla di Anzio, villa, ambiente C, mosaico a tessere irregolari

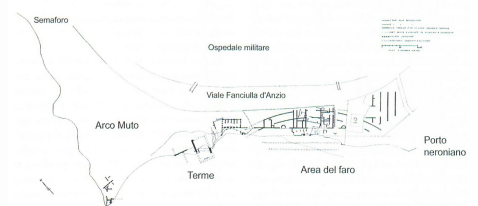
A partire dall'età augustea la residenza conobbe numerosi ampliamenti: in epoca neroniana, al di sopra delle precedenti strutture, furono impiantati una serie di padiglioni gravitanti attorno ad un'edera prospiciente il mare. La villa si dotò di ninfei, terme, giardini e terrazze panoramiche. Essa continuò ad essere frequentata dalla famiglia imperiale con Domiziano ed Adriano, quando vennero effettuate ulteriori ristrutturazioni. In particolare, tra l'età tardo antonina e l'età severiana, lungo la linea di costa venne creato un doppio porticato a mare in parte costruito su palafitte, e venne edificato un complesso termale. Nel settore gravitante nella zona dell'Arco Muto si conserva un grande edificio provvisto di un cortile porticato o di un giardino, raccordato alle terme prospicienti il mare. Da questa zona provengono tessellati relativi al precedente impianto di epoca repubblicana, tessellati bicromi a soggetto figurato ed un mosaico severiano a decorazione geometrica (pianta località edificio tratta da Scrinari, Morricone 1975, tav. XLVII; pianta edificio tratta da Jaia 2008, fig. 1).

Nel 1930-1931, nell'ambito dei lavori per l'apertura di via Fanciulla di Anzio è stata riportata in luce un'estesa villa litoranea (II in pianta). Il complesso conobbe numerose fasi edilizie, le prime delle quali inquadrabili in epoca repubblicana, che sono di difficile lettura poiché sono state quasi interamente ricoperte dalle successive costruzioni effettuate a partire dall'età augustea, momento a seguito del quale la residenza divenne di proprietà imperiale. La villa venne edificata nell'ambito della metà del II secolo a.C.; a questa fase appartengono una serie di murature in opera quadrata, a cui sono associabili due pavimenti in cementizio decorati con tessere, visibili nel settore nord-orientale. Tra la fine del II e gli inizi del I secolo a.C. il livello di calpestio subì un rialzamento generale: le murature di epoca precedente furono adoperate come fondazione per nuove murature in opera incerta, a cui sono associabili la maggior parte dei rivestimenti pavimentali restituiti dal complesso. Nella parte centrale dell'edificio si apre un vasto ambiente (A), in cui è stato identificato un cortile o un atrio, pavimentato da un cementizio a base litica con inserti. Mediante una soglia di tufo si aveva accesso all'ambiente B, disposto a sud-ovest ed interpretato come tablino, rivestito da un tessellato bianco con cornice a meandro. Ad est si apre un ambiente (C) presso cui si conservano brani di pavimentazione in cementizio e in mosaico a tessere irregolari, seguito da un vano rivestito in cementizio decorato da un reticolato di losanghe (D) e da due cubicoli (E, F) pavimentati da cementizi e da mosaici con tessere disposte a stuoia. Ad ovest del tablino B si conservano alcuni lacerti pavimentali afferenti ad almeno cinque rivestimenti differenti (G), seguiti dall'ambiente H, con pavimento in cementizio, funzionale al collegamento tra l'atrio A e l'ambiente J. A nord-est dell'ambiente H dovevano aprirsi ulteriori vani (I, M, N, O), tra i quali è possibile identificare un triclinio (I), con piani pavimentali in cementizio decorati con tessere, in opera spicata e in tessellato, conservati solo in parte. A sud si apriva l'ambiente J, originariamente provvisto di un colonnato, rivestito da un tessellato con punteggiato di dadi, in cui è stato riconosciuto un peristilio o un loggiato aperto sul mare. A ovest dell'ambiente sono poi visibili un ulteriore vano (K), con pavimentazione analoga, e l'ambiente L, la cui esistenza è suggerita dai lacerti della pavimentazione in opus sectile. Infine, ad est dell'ambiente J si aprono una serie di vani (P, Q, R, S, T, U), interpretabili forse come cubicoli, con pavimenti in cementizio, per lo più a base litica. A nord-est dei vani si apre un'ampia sala (V), rivestita in cementizio a base litica con inserti, a nord della quale si dispongono ulteriori vani (W, X, Y), con brani dei rivestimenti pavimentali in cementizio ed in opera spicata.

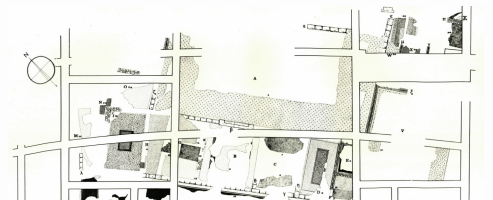
Ambiente C: l'ambiente, la cui funzione specifica non è nota, si apre immediatamente a est del tablino B. Di esso si conservano alcuni muri di fondazione in opera quadrata, relativi alla prima fase edilizia della villa (metà del II sec. a.C.), rintracciati al di sotto del livello di calpestio sui lati sud-orientale, sud-occidentale e nord-occidentale, mentre lungo il lato nord-orientale si conservano porzioni di murature in opera laterizia risalenti a successivi rifacimenti di epoca imperiale. Il vano conserva due porzioni di pavimentazioni differenti, rispettivamente in mosaico a tessere irregolari presso il settore sud-occidentale e in cementizio a base fittile presso il settore nord-orientale. I

rapporti tra i due rivestimenti non sono chiari, anche perchè il cementizio si trova ad una quota superiore di 10 cm rispetto al rivestimento musivo.

Mosaico monocromo bianco a tessere irregolari visibile presso il settore sud-occidentale del vano. La porzione di rivestimento superstite misura m 4,40 x 1,35. Il tessellato convive con un cementizio a base fittile, rispetto al quale è disposto ad una quota inferiore di 10 cm, ma i rapporti tra i due pavimenti non sono noti.
