## VIA FANCIULLA DI ANZIO, VILLA, AMBIENTE C, CEMENTIZIO A BASE FITTILE – ANZIO (RM)

# Via Fanciulla di Anzio, villa, ambiente C, cementizio a base fittile

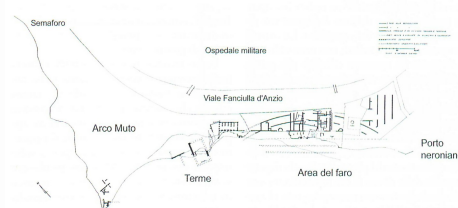
A partire dall'età augustea la residenza conobbe numerosi ampliamenti: in epoca neroniana, al di sopra delle precedenti strutture, furono impiantati una serie di padiglioni gravitanti attorno ad un'edera prospiciente il mare. La villa si dotò di ninfei, terme, giardini e terrazze panoramiche. Essa continuò ad essere frequentata dalla famiglia imperiale con Domiziano ed Adriano, quando vennero effettuate ulteriori ristrutturazioni. In particolare, tra l'età tardo antonina e l'età severiana, lungo la linea di costa venne creato un doppio porticato a mare in parte costruito su palafitte, e venne edificato un complesso termale. Nel settore gravitante nella zona dell'Arco Muto si conserva un grande edificio provvisto di un cortile porticato o di un giardino, raccordato alle terme prospicienti il mare. Da questa zona provengono tessellati relativi al precedente impianto di epoca repubblicana, tessellati bicromi a soggetto figurato ed un mosaico severiano a decorazione geometrica (pianta località edificio tratta da Scrinari, Morricone 1975, tav. XLVII; pianta edificio tratta da Jaia 2008, fig. 1).

Nel 1930-1931, nell'ambito dei lavori per l'apertura di via Fanciulla di Anzio è stata riportata in luce un'estesa villa litoranea (II in pianta). Il complesso conobbe numerose fasi edilizie, le prime delle quali inquadrabili in epoca repubblicana, che sono di difficile lettura poiché sono state quasi interamente ricoperte dalle successive costruzioni effettuate a partire dall'età augustea, momento a seguito del quale la residenza divenne di proprietà imperiale. La villa venne edificata nell'ambito della metà del II secolo a.C.; a questa fase appartengono una serie di murature in opera quadrata, a cui sono associabili due pavimenti in cementizio decorati con tessere, visibili nel settore nord-orientale. Tra la fine del II e gli inizi del I secolo a.C. il livello di calpestio subì un rialzamento generale: le murature di epoca precedente furono adoperate come fondazione per nuove murature in opera incerta, a cui sono associabili la maggior parte dei rivestimenti pavimentali restituiti dal complesso. Nella parte centrale dell'edificio si apre un vasto ambiente (A), in cui è stato identificato un cortile o un atrio, pavimentato da un cementizio a base litica con inserti. Mediante una soglia di tufo si aveva accesso all'ambiente B, disposto a sud-ovest ed interpretato come tablinio, rivestito da un tessellato bianco con cornice a meandro. Ad est si apre un ambiente (C) presso cui si conservano brani di pavimentazione in cementizio e in mosaico a tessere irregolari, seguito da un vano rivestito in cementizio decorato da un reticolato di losanghe (D) e da due cubicoli (E, F) pavimentati da cementizi e da mosaici con tessere disposte a stuoia. Ad ovest del tablinio B si conservano alcuni lacerti pavimentali afferenti ad almeno cinque rivestimenti differenti (G), seguiti dall'ambiente H, con pavimento in cementizio, funzionale al collegamento tra l'atrio A e l'ambiente J. A nord-est dell'ambiente H dovevano aprirsi ulteriori vani (I, M, N, O), tra i quali è possibile identificare un triclinio (I), con piani pavimentali in cementizio decorati con tessere, in opera spicata e in tessellato, conservati solo in parte. A sud si apriva l'ambiente J, originariamente provvisto di un colonnato, rivestito da un tessellato con punteggiato di dadi, in cui è stato riconosciuto un peristilio o un loggiato aperto sul mare. A ovest dell'ambiente sono poi visibili un ulteriore vano (K), con pavimentazione analoga, e l'ambiente L, la cui esistenza è suggerita dai lacerti della pavimentazione in opus sectile. Infine, ad est dell'ambiente J si aprono una serie di vani (P, Q, R, S, T, U), interpretabili forse come cubicoli, con pavimenti in cementizio, per lo più a base litica. A nord-est dei vani si apre un'ampia sala (V), rivestita in cementizio a base litica con inserti, a nord della quale si dispongono ulteriori vani (W, X, Y), con brani dei rivestimenti pavimentali in cementizio ed in opera spicata.

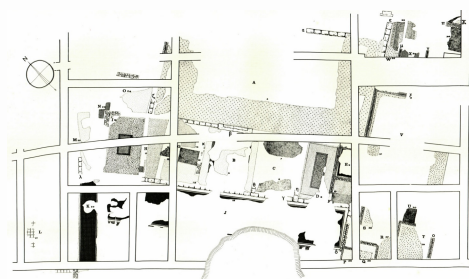
Pavimento in cementizio a base fittile privo di inserti, visibile presso il settore nord-orientale dell'ambiente. La porzione di rivestimento conservata misura m 4,75 x 1,90. Per tutta la sua lunghezza il cementizio è tagliato da una muratura di epoca imperiale. Il pavimento convive con un mosaico a tessere irregolari, rispetto al quale è disposto ad una quota superiore di 10 cm, ma i rapporti tra i due pavimenti non sono noti.

Ambiente C: l'ambiente, la cui funzione specifica non è nota, si apre immediatamente a est del tablinio B. Di esso si conservano alcuni muri di fondazione in opera quadrata, relativi alla prima fase edilizia della villa (metà del II sec. a.C.), rintracciati al di sotto del livello di calpestio sui lati sud-orientale, sud-occidentale e nord-occidentale, mentre lungo il lato nord-orientale si conservano porzioni di murature in opera laterizia risalenti a successivi rifacimenti di epoca imperiale. Il vano conserva due porzioni di pavimentazioni differenti, rispettivamente in mosaico a tessere irregolari presso il settore sud-occidentale e in cementizio a base fittile presso il settore nord-orientale. I rapporti tra i due rivestimenti non sono chiari, anche perché il cementizio si trova ad una quota superiore di 10 cm rispetto al rivestimento musivo.
