SUBURBIO, VIA FLAMINIA, VILLA DI PRIMA PORTA (AD GALLINAS ALBAS), VANO 1C (SOTTERRANEO), TESSELLATO MONOCROMO - ROMA (RM)

EDIFICIO RESIDENZIALE/VILLA

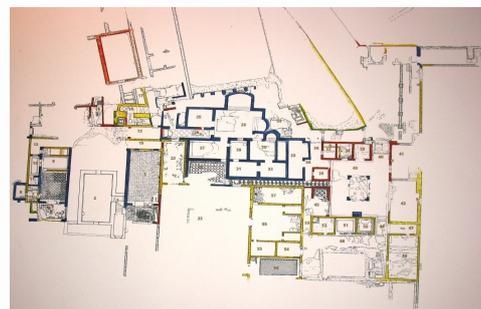
Ambiente a pianta rettangolare (1c), scavato nel tufo e coperto da volta a botte; prendeva luce da un lucernario che sboccava nel pavimento tra gli ambienti 3 e 4 del piano superiore. Non è nota l'originale destinazione d'uso ("cantina": MESSINEO 2001, p. 134). In un momento posteriore venne diviso in vani di dimensioni diverse da un tramezzo: quello minore (1c in pianta) conservava sulle pareti lacerti di intonaco bianco con fascia rossa e resti del pavimento in tessellato bicromo a decoro geometrico (campo omogeneo).

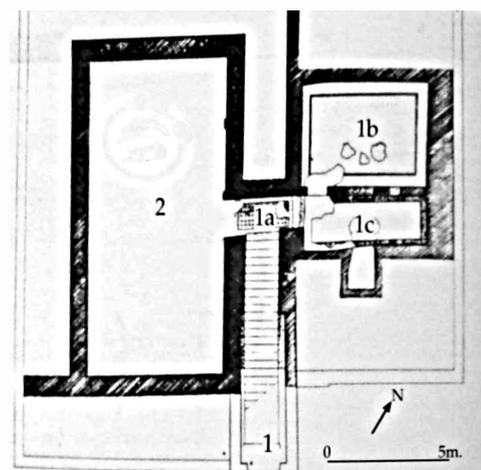
Suburbio, via Flaminia, villa di Prima Porta (ad gallinas albas), vano 1c (sotterraneo), tessellato monocromo

Tessellato bicromo a decoro geometrico: il campo presenta filari paralleli di tessere bianche ad ordito obliquo (102 tessere/ cmq 100); il bordo, di larghezza diversa lungo le varie pareti, consiste in una fascia monocroma bianca, realizzata da tessere ad ordito obliquo, delimitata verso il campo da una fascia di 5 file di tessere nere e da una linea tripla tessere bianche a ordito diritto. Le tessere, in calcare bianco e nero, misurano cm 0.8-1. Una lacuna nell'area SO è stata consolidata in antico con mattoni. Non è disponibile nell'edito documentazione fotografica.

MOTIVO	MODULO	RIEMPIMENTO
DM 105a – tessellato monocromo, a ordito di filari paralleli

REFERENZA FOTOGRAFICA: immagine da SULZE 1932, p. 177, fig. 3.
