ROMA, SUBURBIO, VILLA DI LUNGHEZZINA, AMBIENTE TERMALE E, TESSELLATO BICROMO GEOMETRICO – ROMA (RM)

EDIFICIO RESIDENZIALE/VILLA

AMBIENTE TERMALE

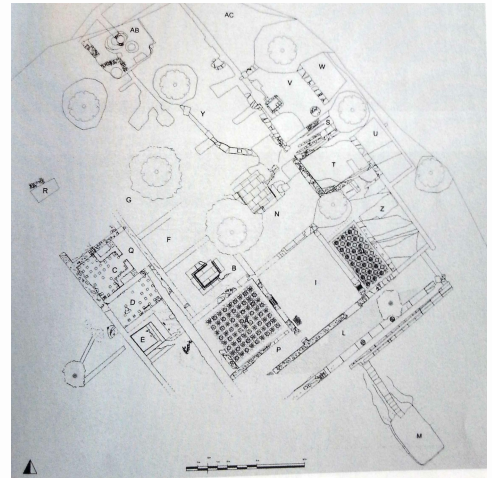
Ambiente termale (E in pianta), a pianta rettangolare; è ubicato immediatamente a Nord del frigidarium. Gli alzati delle strutture murarie risultano rasati dai lavori agricoli. Conserva il pavimento in tessellato bicromo a decoro geometrico.

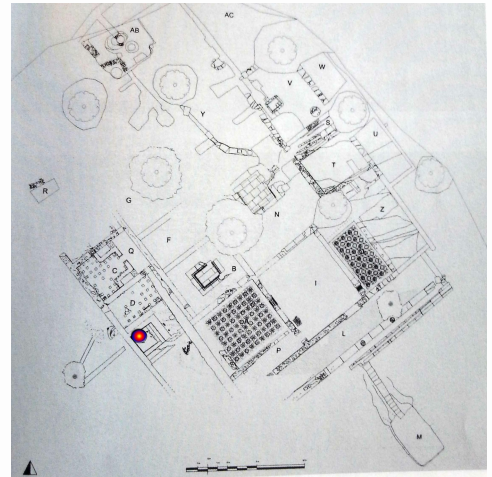
Roma, Suburbio, villa di Lunghezza, ambiente termale E, tessellato bicromo geometrico

Tessellato bicromo a decoro geometrico con punteggiato di crocette (DM 108a). Su un fondo bianco di filari di tessere (lato mm 8) con ordito obliquo sono crocette nere con bottone centrale bianco (lato mm 10). Una fascia monocroma, formata da quattro file di tessere nere, marca

la posizione di elementi architettonici o strutture funzionali perdute e un foro per chiusino; sembra di poter ipotizzare che lo stesso elemento fungesse da bordo al tappeto musivo.

MOTIVO	MODULO	RIEMPIMENTO
DM 108a – punteggiato di crocette bicrome, in colori contrastanti

MOTIVO	MODULO	RIEMPIMENTO
DM 1y – fascia monocroma
