## PALAZZI, VILLA, TERME, CORRIDOIO 19, TESSELLATO E SOGLIA A DECORAZIONE GEOMETRICA – PALAZZI – CASIGNANA ( RC )

### EDIFICIO RESIDENZIALE/VILLA

## Palazzi, villa, terme, corridoio 19, tessellato e soglia a decorazione geometrica

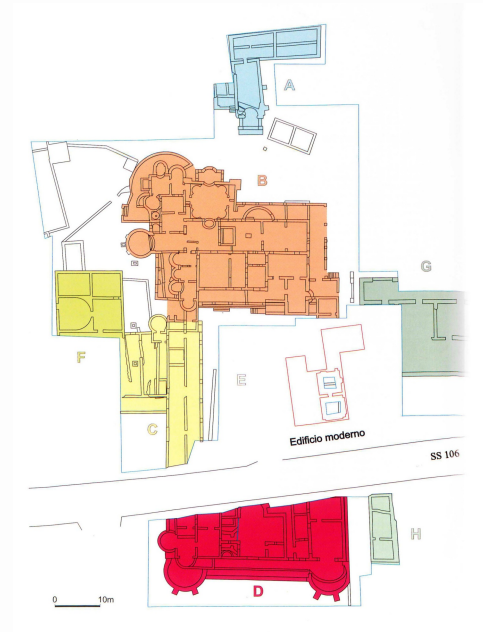
In località Palazzi presso Casignana, a ca. 15 km a sud di Locri, si trova un'estesa villa suburbana, la cui prima fase edilizia va verosimilmente ascrivita al I sec. d.C., che conobbe il massimo sviluppo nell'ambito del III-IV sec. d.C., mentre l'abbandono va inquadrato a partire dalla prima metà del V sec. d.C. Sinteticamente la residenza si sviluppa attorno ad un ampio cortile centrale (E), ad ovest del quale si articola un vasto quartiere termale (B) ed una serie di ambienti di servizio provvisti di latrine a sud (C). Ancora più a ovest è stato intercettato un ninfeo monumentale (A), munito di un sistema di vasche e di cisterne per la raccolta di acqua. Ad est della corte centrale E, rivolta lungo la linea di costa, si sviluppa invece la zona residenziale (D), seguita a nord da strutture ancora non chiaramente identificabili (H). Alle estremità nord e sud del complesso si trovano rispettivamente l'edificio settentrionale porticato (G), non ancora del tutto indagato, e il Grande edificio meridionale (F), conservato per lo più a livello di fondazioni. Sia presso il settore termale della villa che in quello residenziale si conservano pregiate pavimentazioni musive bicrome e policrome e rivestimenti in opus sectile (pianta edificio tratta da SABBIONE 2007, p. 32).

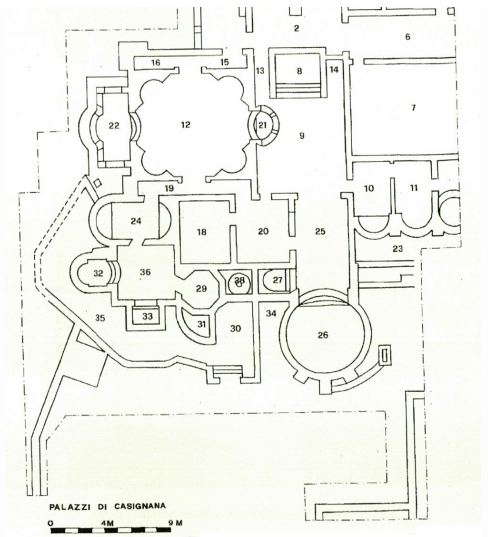
corridoio 19: ubicato a sud del frigidario 12 e da esso accessibile mediante un'apertura, l'ambiente conserva in parte il rivestimento marmoreo delle pareti. Il pavimento è costituito da un tessellato "a tappeto di pelte" a tessere policrome, ora strappato, mentre la soglia di accesso all'ambiente 12 è sottolineata da un tappetino musivo a decorazione geometrica. Il pavimento copre un precedente mosaico analogo a quello che è stato rinvenuto presso il corridoio 15.

L'ambiente è pavimentato da un tessellato policromo "a tappeto di pelte" (SABBIONE p. 52), anche definito "mosaico tripartito con due fasce a pelte all'estremità" (SABBIONE, BARELLO, BRIZZI, CARDOSA 1997, p. 387). La soglia di accesso all'ambiente 12 è in tessellato con esagoni e quadrati adiacenti, formanti triangoli. Gli esagoni sono campiti da una foglia di edera con voluta e viticcio, i quadrati da una crocetta quadripetala.

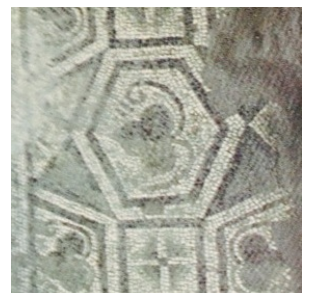
### PARTE DELL'AMBIENTE: intero ambiente

L'ambiente è pavimentato da un tessellato policromo "a tappeto di pelte" (SABBIONE p. 52), anche definito "mosaico tripartito con due fasce a pelte all'estremità" (SABBIONE, BARELLO, BRIZZI, CARDOSA 1997, p. 387). La soglia di accesso all'ambiente 12 è in tessellato con esagoni e quadrati adiacenti, formanti triangoli. Gli esagoni sono campiti da una foglia di edera con voluta e viticcio, i quadrati da una crocetta quadripetala.

IDENTIFICAZIONE DELLA DECORAZIONE: geometrica

TECNICA ESECUTIVA: tessellato (tessellato senza inserti)

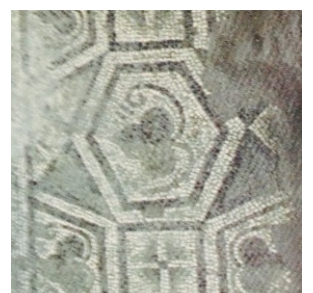
### PARTE DELL'AMBIENTE: soglia

L'ambiente è pavimentato da un tessellato policromo "a tappeto di pelte" (SABBIONE p. 52), anche definito "mosaico tripartito con due fasce a pelte all'estremità" (SABBIONE, BARELLO, BRIZZI, CARDOSA 1997, p. 387). La soglia di accesso all'ambiente 12 è in tessellato con esagoni e quadrati adiacenti, formanti triangoli. Gli esagoni sono campiti da una foglia di edera con voluta e viticcio, i quadrati da una crocetta quadripetala.

IDENTIFICAZIONE DELLA DECORAZIONE: geometrica

TECNICA ESECUTIVA: tessellato (tessellato senza inserti)
