PALAZZI, VILLA, SETTORE RESIDENZIALE, AMBIENTE I, TESSELLATO GEOMETRICO POLICROMO – PALAZZI – CASIGNANA (RC)

EDIFICIO RESIDENZIALE/VILLA

AMBIENTE DI RAPPRESENTANZA

Palazzi, villa, settore residenziale, ambiente I, tessellato geometrico policromo

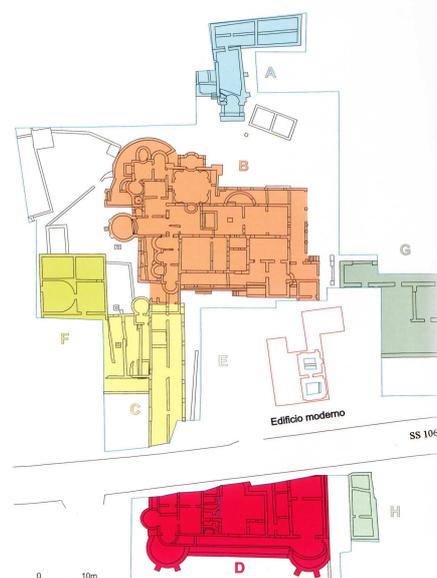
In località Palazzi presso Casignana, a ca. 15 km a sud di Locri, si trova un'estesa villa suburbana, la cui prima fase edilizia va verosimilmente ascritta al I sec. d.C., che conobbe il massimo sviluppo nell'ambito del III-IV sec. d.C., mentre l'abbandono va inquadrato a partire dalla prima metà del V sec. d.C. Sinteticamente la residenza si sviluppa attorno ad un ampio cortile centrale (E), ad ovest del quale si articola un vasto quartiere termale (B) ed una serie di ambienti di servizio provvisti di latrine a sud (C). Ancora più a ovest è stato intercettato un ninfeo monumentale (A), munito di un sistema di vasche e di cisterne per la raccolta di acqua. Ad est della corte centrale E, rivolta lungo la linea di costa, si sviluppa invece la zona residenziale (D), seguita a nord da strutture ancora non chiaramente identificabili (H). Alle estremità nord e sud del complesso si trovano rispettivamente l'edificio settentrionale porticato (G), non ancora del tutto indagato, e il Grande edificio meridionale (F), conservato per lo più a livello di fondazioni. Sia presso il settore termale della villa che in quello residenziale si conservano pregiate pavimentazioni musive bicrome e policrome e rivestimenti in opus sectile (pianta edificio tratta da SABBIONE 2007, p. 32).

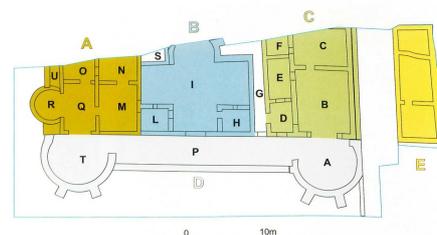
Tessellato policromo costituito da vari riquadri suddivisi da fasce marmoree. La porzione meridionale del pavimento è andata completamente perduta. Presso l'abside si sviluppa un motivo decorativo composto da cerchi tangenti disegnati da trecce a due capi allacciate e da otto spazi di risulta decorati con elementi floreali. Ad est il motivo è definito da una fascia con motivo a meandro interrotto. La parte centrale dell'ambiente è bordata ad ovest ed ad est da una fascia con stelle a sei punte entro esagoni, a cui segue un traliccio vegetalizzato che si diparte da quattro cespi di acanto disposti agli angoli del pavimento. All'interno il campo è scompartito in due riquadri: ad ovest da una composizione

di meandri di svastiche e di quadrati, i meandri disegnati da ghirlande di alloro; ad est sono ricostruibili una serie di cerchi tangenti grandi e piccoli disegnati da trecce a due capi allacciate. Presso il settore settentrionale il mosaico è costituito da una cornice con meandri di svastiche e rettangoli che racchiude una composizione con esagoni adiacenti con stelle a sei punte inscritte.

Ambiente I: l'ambiente, definito "Sala Cruciforme Absidata", fa parte del nucleo centrale del settore residenziale della villa. Si tratta di un ambiente a pianta cruciforme con abside ad ovest e due piccoli vani quadrangolari (H-L) presso gli angoli opposti. Le pareti della stanza conservano ancora il rivestimento a lastre marmoree, presumibilmente sostituite nella parte superiore da intonaci policromi, rinvenuti in abbondanza negli strati di crollo. Presso le pareti dell'abside si conservano tubuli per il riscaldamento. La sala, in cui va evidentemente identificato un vano di rappresentanza, conserva la pavimentazione musiva a decorazione prevalentemente geometrica, suddivisa in vari registri.
