EX S. MAGLORIO, PAVIMENTO A ESAGONETTE DELLA CORTE E DELLA VASCA - FAENZA (RA)

EDIFICIO RESIDENZIALE/DOMUS

Ex S. Maglorio, pavimento a esagonette della corte e della vasca

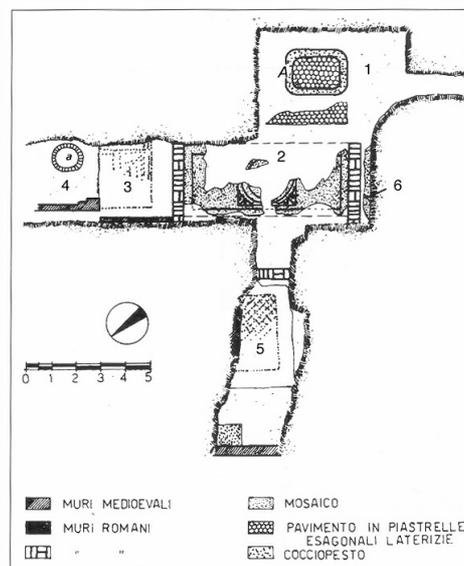
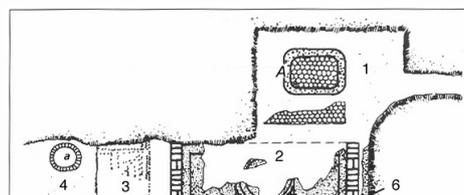
L'ambiente 1 è un cortile rettangolare adiacente al vano 2. L'ambiente, pavimentato a commessi di laterizi, presenta una vasca con spesse pareti in cocciopesto pavimentata a commessi di laterizi. Sulla base dell'analisi archeologica e stilistica dell'intero complesso, si può proporre un inquadramento cronologico al I d.C.

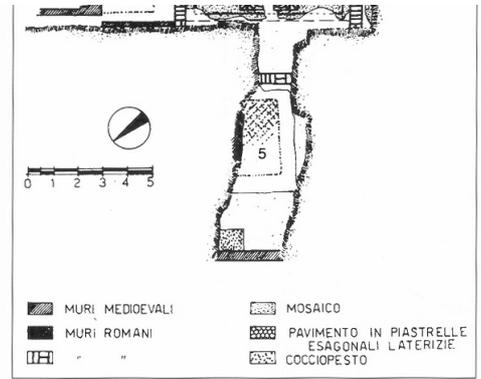
Pavimento a commessi di laterizi ad esagonette, pertinente al vano e alla vasca. Il pavimento della vasca è completo, quello del vano è stato rinvenuto per un piccolo tratto. In bibliografia non si fa alcuna menzione su dove il pavimento sia attualmente conservato (oppure se sia stato distrutto o rinterrato).

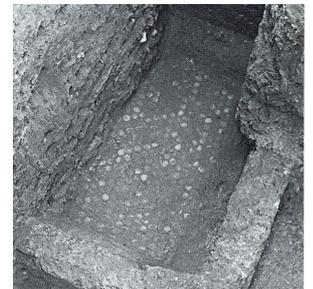
Pavimento della vasca a commessi di laterizi ad esagonette. Le esagonette (almeno dalla foto) sembrano di due colori diversi, uno più chiaro e uno più scuro, per dare vivacità cromatica al pavimento.

TECNICA ESECUTIVA: a commesso di laterizi

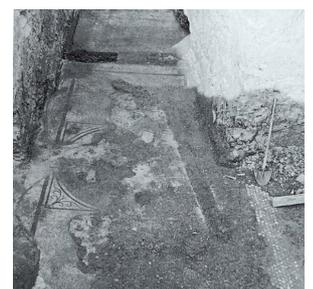
Pavimento della corte a commessi di laterizi ad esagonette, rinvenuto solo per un tratto. Le esagonette (almeno dalla foto) sembrano di due colori diversi, uno più chiaro e uno più scuro, per dare vivacità cromatica al pavimento.

TECNICA ESECUTIVA: a commesso di laterizi
