VILLA S. ROCCO, VANO 52, OPERA SPICATA – S. ROCCO – FRANCOLISE (CE)

EDIFICIO RESIDENZIALE/VILLA

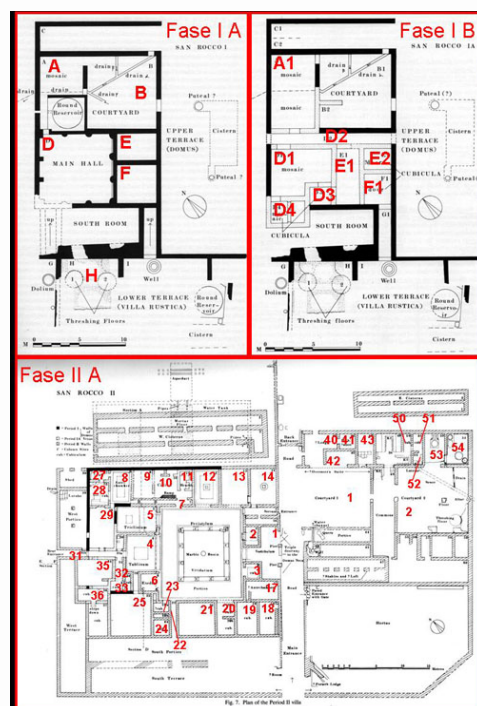
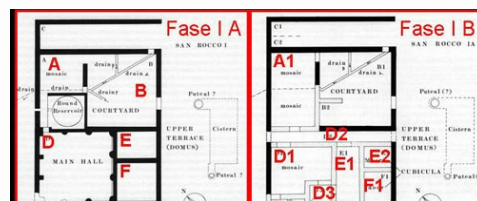
Vano 52: si trova nella pars rustica della villa ed è comunicante con il vano 51. Presso l'angolo sud-orientale si trova un'apertura sul pavimento usata probabilmente come latrina. Il pavimento è in opera spicata. (La planimetria dell'ambiente è una rielaborazione tratta da Cotton, Métraux 1985, p. 39, fig. 7).

LUNGHEZZA: 2.10 m – LARGHEZZA: 1.70 m

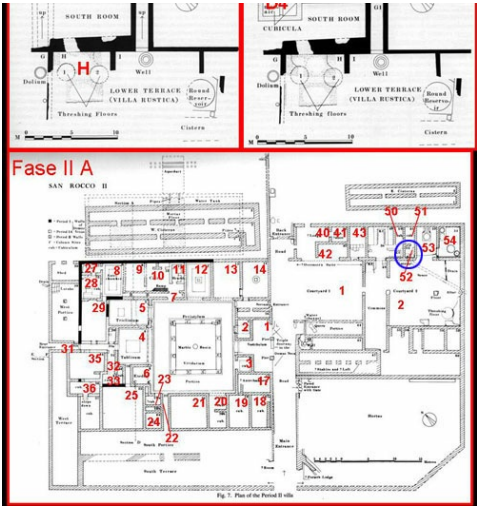
Villa S. Rocco, vano 52, opera spicata

Pavimento in opera spicata.

SPECIFICHE TECNICHE
IDENTIFICAZIONE DELLA DECORAZIONE: geometrica
TECNICA ESECUTIVA: a commesso di laterizi

| MOTIVO | MODULO | RIEMPIMENTO |
|---|---|---|
| * a "spina di pesce" (opus spicatum) | | |

REFERENZA FOTOGRAFICA: immagine da Cotton, Métraux 1985, tav. XVI b
