VILLA S. ROCCO, CALIDARIO, PAVIMENTO MARMOREO – S. ROCCO – FRANCOLISE (CE)

EDIFICIO RESIDENZIALE/VILLA

AMBIENTE: CALIDARIO

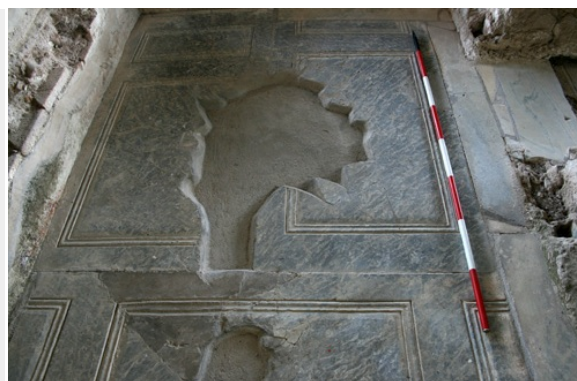
Pavimento composto da lastre modanate di marmo greco scritto pertinenti ad un rivestimento parietale d'età augustea. Le due lastre disposte verticalmente misurano m 0.77×1.66 e 0.89×1.66. La lastra orizzontale misura m 1.55×0.79.
