BAIA, CASTELLO ARAGONESE, VANO E, CEMENTIZIO A MEANDRI - BAIA - BACOLI (NA)

EDIFICIO RESIDENZIALE/VILLA

Baia, Castello Aragonese, vano E, cementizio a meandri

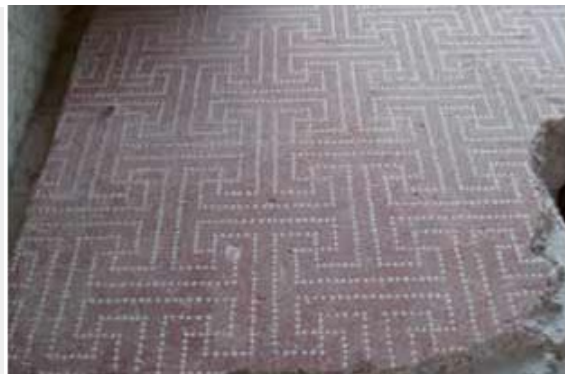
Pavimento in cementizio a decorazione geometrica ornato da una composizione ortogonale di meandri di svastiche a doppio giro e doppie T, in tessere bianche, disposta in maniera iterativa sull'intera superficie pavimentale. Presso il lato settentrionale dell'ambiente è stato rinvenuto un tratto in cementizio decorato da inserti litici e tessere, forse pertinente ad un'unità decorativa del medesimo ambiente.
