VILLA, LOC.SACCACCIO, CEMENTIZIO DECORATO DA ESAGONI E LOSANGHE – SACCACCIO – NOLA (NA)

EDIFICIO RESIDENZIALE/VILLA

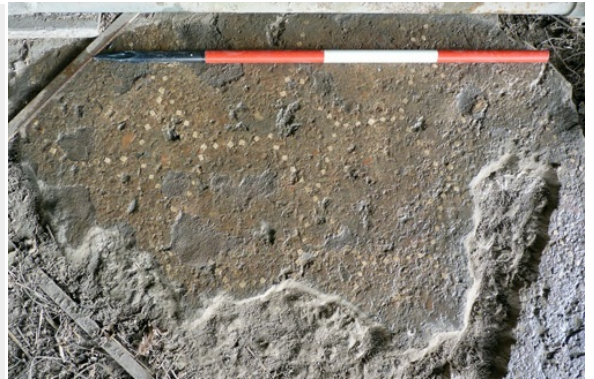
Cementizio a base fittile decorato da una composizione romboidale di esagoni e di losanghe adiacenti in tessere bianche. Il rivestimento si conserva solo parzialmente. E' attualmente visibile un tratto di 0.98x1.17.

MOTIVO	MODULO	RIEMPIMENTO
DM 213a – composizione romboidale di esagoni e di losanghe adiacenti (con effetto di grandi esagoni irregolari intersecantisi), qui delineati

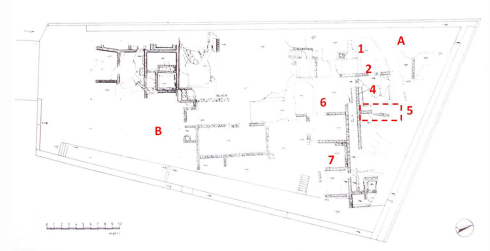
Fase V. Al periodo compreso fra la seconda metà del I secolo d.C. ed il VI secolo d.C. vanno ricondotte una serie di modifiche alle strutture murarie ed il cambiamento della funzione d'uso di alcuni ambienti da vani di rappresentanza a vani con funzione utilitaristica. Sono, inoltre, ascrivibili a questa fase alcuni resti di decorazione pittorica in IV Stile. (La pianta della località è una rielab. da EBANISTA C., Il ruolo del santuario martiriale di Cimitile nella trasformazione del tessuto urbano di Nola, in Le città campane fra tarda antichità e alto Medioevo, Salerno 2005, fig. 1; la pianta dell'edificio è tratta da Sampaolo 1991, p. 163, fig. 55).

Alcune indagini di scavo effettuate nel 1977 dalla Soprintendenza Archeologica di Napoli e Caserta in località Saccaccio (n. 10), nella periferia ovest dell'attuale centro cittadino di Nola, hanno evidenziato la presenza di una villa romana, della quale sono stati indagati circa 35 ambienti, con fasi di vita dal II secolo a.C. al VI secolo d.C. La villa, messa in luce solo parzialmente, era dotata di un settore residenziale a nord (A) ed un settore produttivo (B) a sud con vani di servizio articolati su due livelli. Fase I (II sec. a.C.). Il primo impianto della villa risale al II secolo a.C.; a questa fase risalgono esclusivamente frammenti di materiali edili e tracce di bruciatura pertinenti ad un incendio al quale si deve la distruzione delle strutture dell'abitazione.

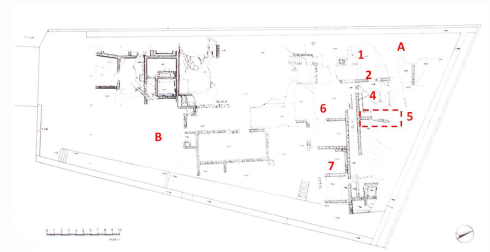
Vano 6. Ambiente ubicato nel settore residenziale della villa, pavimentato con un rivestimento in cementizio decorato. Non sono note la funzione dell'ambiente, nè l'esatta cronologia, tuttavia in base alla quota, è possibile ipotizzare l'appartenenza del pavimento alla fase edilizia proto-augustea (fase IV). (La pianta dell'edificio è tratta da Sampaolo 1991, p. 163, fig. 55).
