# VIA FANCIULLA DI ANZIO, VILLA, AMBIENTE H, CEMENTIZIO CON PUNTEGGIATO IRREGOLARE DI TESSERE – ANZIO ( RM)

## Via Fanciulla di Anzio, villa, ambiente H, cementizio con punteggiato irregolare di tessere

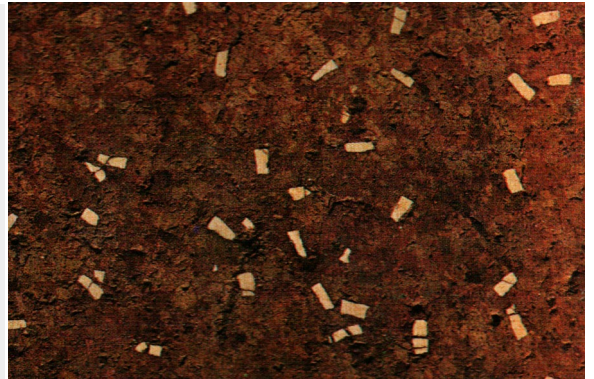
Pavimento in cementizio a base fittile decorato da un punteggiato irregolare di tessere rettangolari bianche. Sulla superficie del cementizio sono visibili tracce di rubricatura. Del rivestimento, tagliato da un muro di epoca imperiale, rimangono due porzioni che misurano m 6,70 x 1,60 e m 1,50 x 0,20 ca.

MOTIVO	MODULO	RIEMPIMENTO
DM 103b – punteggiato irregolare di tessere rettangolari su signino

REFERENZA FOTOGRAFICA: Da Scrinari, Morricone Matini 1975, tav.XXX, n. 17.

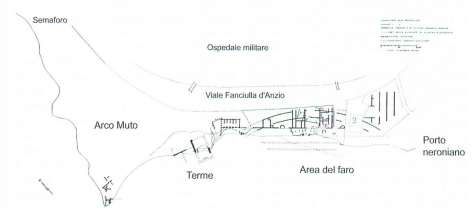
Nel 1930-1931, nell'ambito dei lavori per l'apertura di via Fanciulla di Anzio è stata riportata in luce un'estesa villa litoranea (II in pianta). Il complesso conobbe numerose fasi edilizie, le prime delle quali inquadrabili in epoca repubblicana, che sono di difficile lettura poiché sono state quasi interamente ricoperte dalle successive costruzioni effettuate a partire dall'età augustea, momento a seguito del quale la residenza divenne di proprietà imperiale. La villa venne edificata nell'ambito della metà del II secolo a.C.; a questa fase appartengono una serie di murature in opera quadrata, a cui sono associabili due pavimenti in cementizio decorati con tessere, visibili nel settore nord-orientale. Tra la fine del II e gli inizi del I secolo a.C. il livello di calpestio subì un rialzamento generale: le murature di epoca precedente furono adoperate come fondazione per nuove murature in opera incerta, a cui sono associabili la maggior parte dei rivestimenti pavimentali restituiti dal complesso. Nella parte centrale dell'edificio si apre un vasto ambiente (A), in cui è stato identificato un cortile o un atrio, pavimentato da un cementizio a base litica con inserti. Mediante una soglia di tufo si aveva accesso all'ambiente B, disposto a sud-ovest ed interpretato come tablinio, rivestito da un tessellato bianco con cornice a meandro. Ad est si apre un ambiente (C) presso cui si conservano brani di pavimentazione in cementizio e in mosaico a tessere irregolari, seguito da un vano rivestito in cementizio decorato da un reticolato di losanghe (D) e da due cubicoli (E, F) pavimentati da cementizi e da mosaici con tessere disposte a stuoia. Ad ovest del tablinio B si conservano alcuni lacerti pavimentali afferenti ad almeno cinque rivestimenti differenti (G), seguiti dall'ambiente H, con pavimento in cementizio, funzionale al collegamento tra l'atrio A e l'ambiente J. A nord-est dell'ambiente H dovevano aprirsi ulteriori vani (I, M, N, O), tra i quali è possibile identificare un triclinio (I), con piani pavimentali in cementizio decorati con tessere, in opera spicata e in tessellato, conservati solo in parte. A sud si apriva l'ambiente J, originariamente provvisto di un colonnato, rivestito da un tessellato con punteggiato di dadi, in cui è stato riconosciuto un peristilio o un loggiato aperto sul mare. A ovest dell'ambiente sono poi visibili un ulteriore vano (K), con pavimentazione analoga, e l'ambiente L, la cui esistenza è suggerita dai lacerti della pavimentazione in opus sectile. Infine, ad est dell'ambiente J si aprono una serie di vani (P, Q, R, S, T, U), interpretabili forse come cubicoli, con pavimenti in cementizio, per lo più a base litica. A nord-est dei vani si apre un'ampia sala (V), rivestita in cementizio a base litica con inserti, a nord della quale si dispongono ulteriori vani (W, X, Y), con brani dei rivestimenti pavimentali in cementizio ed in opera spicata.

A partire dall'età augustea la residenza conobbe numerosi ampliamenti: in epoca neroniana, al di sopra delle precedenti strutture, furono impiantati una serie di padiglioni gravitanti attorno ad un'edera prospiciente il mare. La villa si dotò di ninfei, terme, giardini e terrazze panoramiche. Essa continuò ad essere frequentata dalla famiglia imperiale con Domiziano ed Adriano, quando vennero effettuate ulteriori ristrutturazioni. In particolare, tra l'età tardo antonina e l'età severiana, lungo la linea di costa venne creato un doppio porticato a mare in parte costruito su palafitte, e venne edificato un complesso termale. Nel settore gravitante nella zona dell'Arco Muto si conserva un grande edificio provvisto di un cortile porticato o di un giardino, raccordato alle terme prospicienti il mare. Da questa zona provengono tessellati relativi al precedente impianto di epoca repubblicana, tessellati bicromi a soggetto figurato ed un mosaico severiano a decorazione geometrica (pianta località edificio tratta da Scrinari, Morricone 1975, tav. XLVII; pianta edificio tratta da Jaia 2008, fig. 1).
