VIA FANCIULLA DI ANZIO, VILLA, CEMENTIZIO A BASE FITTILE CON PUNTEGGIATO IRREGOLARE DI TESSERE ED INSERTI – ANZIO (RM)

EDIFICIO RESIDENZIALE/VILLA

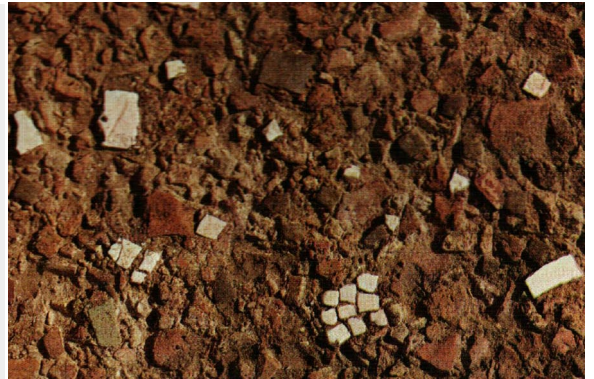
Nel 1930-1931, nell'ambito dei lavori per l'apertura di via Fanciulla di Anzio è stata riportata in luce un'estesa villa litoranea (II in pianta). Il complesso conobbe numerose fasi edilizie, le prime delle quali inquadrabili in epoca repubblicana, che sono di difficile lettura poiché sono state quasi interamente ricoperte dalle successive costruzioni effettuate a partire dall'età augustea, momento a seguito del quale la residenza divenne di proprietà imperiale. La villa venne edificata nell'ambito della metà del II secolo a.C.; a questa fase appartengono una serie di murature in opera quadrata, a cui sono associabili due pavimenti in cementizio decorati con tessere, visibili nel settore nord-orientale. Tra la fine del II e gli inizi del I secolo a.C. il livello di calpestio subì un rialzamento generale: le murature di epoca precedente furono adoperate come fondazione per nuove murature in opera incerta, a cui sono associabili la maggior parte dei rivestimenti pavimentali restituiti dal complesso. Nella parte centrale dell'edificio si apre un vasto ambiente (A), in cui è stato identificato un cortile o un atrio, pavimentato da un cementizio a base litica con inserti. Mediante una soglia di tufo si aveva accesso all'ambiente B, disposto a sud-ovest ed interpretato come tablinio, rivestito da un tessellato bianco con cornice a meandro. Ad est si apre un ambiente (C) presso cui si conservano brani di pavimentazione in cementizio e in mosaico a tessere irregolari, seguito da un vano rivestito in cementizio decorato da un reticolato di losanghe (D) e da due cubicoli (E, F) pavimentati da cementizi e da mosaici con tessere disposte a stuoia. Ad ovest del tablinio B si conservano alcuni lacerti pavimentali afferenti ad almeno cinque rivestimenti differenti (G), seguiti dall'ambiente H, con pavimento in cementizio, funzionale al collegamento tra l'atrio A e l'ambiente J. A nord-est dell'ambiente H dovevano aprirsi ulteriori vani (I, M, N, O), tra i quali è possibile identificare un triclinio (I), con piani pavimentali in cementizio decorati con tessere, in opera spicata e in tessellato, conservati solo in parte. A sud si apriva l'ambiente J, originariamente provvisto di un colonnato, rivestito da un tessellato con punteggiato di dadi, in cui è stato riconosciuto un peristilio o un loggiato aperto sul mare. A ovest dell'ambiente sono poi visibili un ulteriore vano (K), con pavimentazione analoga, e l'ambiente L, la cui esistenza è suggerita dai lacerti della pavimentazione in opus sectile. Infine, ad est dell'ambiente J si aprono una serie di vani (P, Q, R, S, T, U), interpretabili forse come cubicoli, con pavimenti in cementizio, per lo più a base litica. A nord-est dei vani si apre un'ampia sala (V), rivestita in cementizio a base litica con inserti, a nord della quale si dispongono ulteriori vani (W, X, Y), con brani dei rivestimenti pavimentali in cementizio ed in opera spicata.

A partire dall'età augustea la residenza conobbe numerosi ampliamenti: in epoca neroniana, al di sopra delle precedenti strutture, furono impiantati una serie di padiglioni gravitanti attorno ad un'edera prospiciente il mare. La villa si dotò di ninfei, terme, giardini e terrazze panoramiche. Essa continuò ad essere frequentata dalla famiglia imperiale con Domiziano ed Adriano, quando vennero effettuate ulteriori ristrutturazioni. In particolare, tra l'età tardo antonina e l'età severiana, lungo la linea di costa venne creato un doppio porticato a mare in parte costruito su palafitte, e venne edificato un complesso termale. Nel settore gravitante nella zona dell'Arco Muto si conserva un grande edificio provvisto di un cortile porticato o di un giardino, raccordato alle terme prospicienti il mare. Da questa zona provengono tessellati relativi al precedente impianto di epoca repubblicana, tessellati bicromi a soggetto figurato ed un mosaico severiano a decorazione geometrica (pianta località edificio tratta da Scrinari, Morricone 1975, tav. XLVII; pianta edificio tratta da Jaia 2008, fig. 1).
