SUBURBIO, VIA FLAMINIA, VILLA DI PRIMA PORTA (AD GALLINAS ALBAS), TRICLINIO 2 (SOTTERRANEO), OPUS SECTILE – ROMA (RM)

Suburbio, via Flaminia, villa di Prima Porta (ad gallinas albas), triclinio 2 (sotterraneo), opus sectile

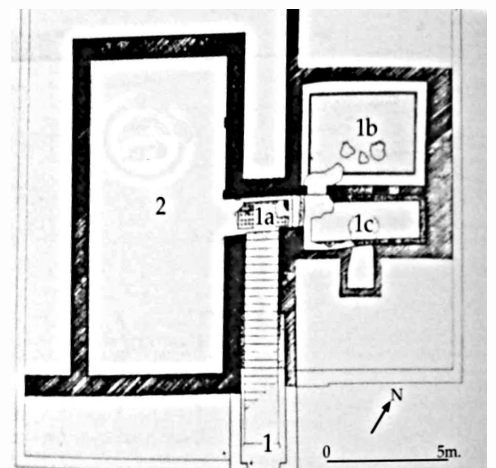
REFERENZA FOTOGRAFICA: immagine da SULZE 1932, p. 177, fig. 3.

Nel 1863, all'epoca dello scavo, l'ambiente conservava in ottime condizioni gli affreschi, ma solo le impronte del pavimento, apparentemente in opus sectile. Le tracce in negativo non furono documentate graficamente e su esse si gettò una colata di cemento; negli anni '20 e '30 del '900 Sulze fece un sondaggio lungo le pareti, accertando resti di lastre in bardiglio "a coda di rondine" di spessore decrescente per regolarizzare il bordo del pavimento, di cui non si trovò traccia (SULZE 1932, pp. 185-186), in quanto già verosimilmente asportato in antico; l'uso del bardiglio gli fece proporre una datazione in età claudio-neroniana per la pavimentazione. Manca nell'edito la documentazione fotografica.
