# REGIO VII, PIAZZA COLONNA, INSULA 2, CALIDARIO (D), PAVIMENTO A COMMESSI LATERIZI - ROMA (RM)

## EDIFICIO RESIDENZIALE/DOMUS

## Regio VII, Piazza Colonna, Insula 2, calidario (D), pavimento a commessi laterizi

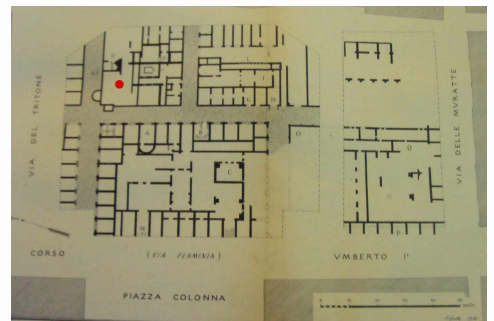
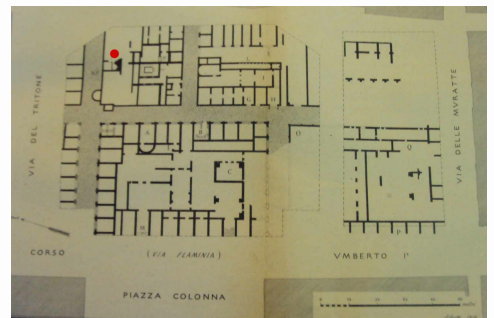
Tra 1914 e 1916 una serie di lavori svolti in Piazza Colonna, presso l'angolo con largo Chigi e la via di S. Maria in Via, portarono alla luce un grande complesso di edifici (insulae) in laterizio prevalentemente databili all'età medio imperiale, limitati da strade la cui quota era m 12.30 slm. Ad Est dell'edificio il cui lato lungo occidentale affacciava sulla via Flaminia sorgeva un "altro fabbricato" parte del quale era destinato "a uso termale di privata abitazione" (Gatti 1917, p. 11). (la pianta località è tratta da [maps.google.it](https://www.google.it/maps); quella edificio da Gatti 1917, pianta).
