SETTEFINESTRE, VILLA, FAUCES 2, SOGLIA CON PALE DI MULINO E TESSELLATO CON PUNTEGGIATO DI DADI (SFN-01) – SETTEFINESTRE – ORBETELLO (GR)

EDIFICIO RESIDENZIALE/VILLA

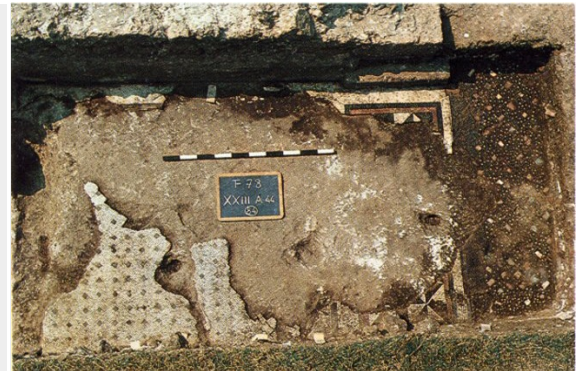
Fauces 2: fauci della residenza, con pavimento in tessellato con punteggiato di dadi. Una soglia musiva con pale di mulino immetteva nell'atrio 3.

Rivestimento in tessellato a decorazione geometrica ripartita in due unità decorative relative alla soglia di accesso verso l'atrio (a) e al pavimento dell'ambiente vero e proprio (b). -a (soglia): pannello rettangolare in tessellato, inquadrato da una fascia bianca seguita da una linea tripla nera e da una linea tripla rossa e ornato da "pale di mulino" tangenti, alternatamente bianche e nere, con effetto di clessidre. -b (vano): tessellato bordato da una fascia nera e ornato da un punteggiato di dadi verdi posti sulla diagonale inseriti a intervalli regolari su fondo di tessere bianche in ordito obliquo.

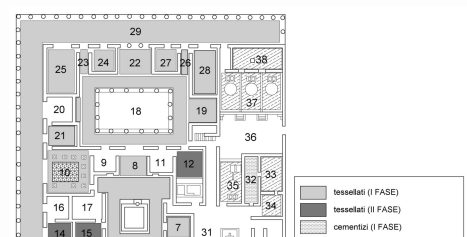
Settefinestre, villa, fauces 2, soglia con pale di mulino e tessellato con punteggiato di dadi (Sfn-01)

Rivestimento in tessellato a decorazione geometrica ripartita in due unità decorative relative alla soglia di accesso verso l'atrio (a) e al pavimento dell'ambiente vero e proprio (b). -a (soglia): pannello rettangolare in tessellato, inquadrato da una fascia bianca seguita da una linea tripla nera e da una linea tripla rossa e ornato da "pale di mulino" tangenti, alternatamente bianche e nere, con effetto di clessidre. -b (vano): tessellato bordato da una fascia nera e ornato da un punteggiato di dadi verdi posti sulla diagonale inseriti a intervalli regolari su fondo di tessere bianche in ordito obliquo.

MOTIVO	MODULO	RIEMPIMENTO
DM 198a – composizione ortogonale di pale di mulino adiacenti, in colore contrastante, con effetto di clessidre, formante triangoli (composizione ambivalente)

MOTIVO	MODULO	RIEMPIMENTO
DM 107b – punteggiato di dadi su tessellatum in colore contrastante
