SETTEFINESTRE, VILLA, ALA SUD-OVEST, SOGLIA MUSIVA CON COMPOSIZIONE DI CERCHI ALLACCIATI E PAVIMENTO IN TESSELLATO BIANCO (SFN-03) – SETTEFINESTRE – ORBETELLO (GR)

EDIFICIO RESIDENZIALE/VILLA

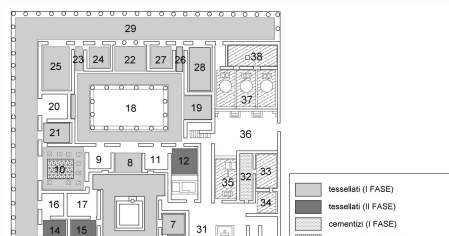
Settefinestre, villa, ala sud-ovest, soglia musiva con composizione di cerchi allacciati e pavimento in tessellato bianco (Sfn-03)

Rivestimento in tessellato suddiviso in due unità decorative pertinenti alla soglia di accesso (a) e allo spazio vero e proprio dell'ala (b). -a (soglia): pannello rettangolare in tessellato inquadrato da una fascia bianca su fondo nero con composizione di cerchi allacciati a tre colori (bianco, grigio e nero). Una tessera bianca è inserita nei punti di tangenza. -b (ala): tessellato bianco in ordito di filari obliqui bordato da una fascia nera. Il pavimento è stato restaurato nel corso del II sec. d.C. attraverso risarciture di tessere bianche di maggiori dimensioni e la realizzazione di una nuova fascia marginale di tessere rettangolari a contatto con le murature perimetrali.

MOTIVO	MODULO	RIEMPIMENTO
DM 46a – fila di cerchi tangenti, composti da quattro fusi formanti un quadrato concavo sulla diagonale, da cui risultano quadrifogli, in colori contrastanti

MOTIVO	MODULO	RIEMPIMENTO
DM 105a – tessellato monocromo, a ordito di filari paralleli
