TESS. A RETICOLATO E DENTI DI SEGA DAL VANO O DELLA VILLA DI BARCOLA - BARCOLA - TRIESTE (TS)

Tess. a reticolato e denti di sega dal vano O della villa di Barcola

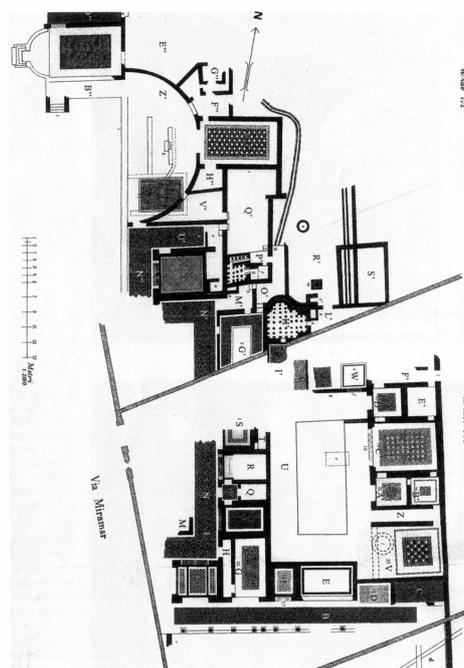
Tessellato tricromo con reticolato romboidale che caratterizza il vano e soglia decorata da file di denti di sega. Del rivestimento del vano e della soglia rimangono una serie di frammenti di dimensioni diverse. L'immagine rivestimento è tratta da Fontana 1993, p. 284, n. 25.

Il campo del tessellato è costituito da uno pseudoemblema con reticolato romboidale disegnato da linee doppie di tessere bianche su un fondo monocromo di tessere nere. Il riquadro è incorniciato da una prima linea tripla di tessere bianche, da una fascia costituita da sette filari di tessere nere quindi da due ampie fasce monocrome di tessere rispettivamente bianche e nere, che raccordano lo pseudoemblema alla parete del vano.

Il rivestimento della soglia aperta sul corridoio N presenta una decorazione geometrica di tipo iterativo, composta da dieci file di denti di sega dentati, bianchi e neri a scacchiera. Il margine esterno è formato da una fascia di otto filari di tessere rosse interrotta da una porzione, frutto di restauro e localizzata in prossimità dello stipite sinistro, che si presenta come una fascia a scacchiera di tessere bianche e nere.

REFERENZA FOTOGRAFICA: L'immagine è tratta da Fontana 1993, p. 284, n. 25.
