TESS. A RETICOLATO E DENTI DI SEGA DAL VANO O DELLA VILLA DI BARCOLA – BARCOLA – TRIESTE (TS)

EDIFICIO RESIDENZIALE/VILLA

Tess. a reticolato e denti di sega dal vano O della villa di Barcola

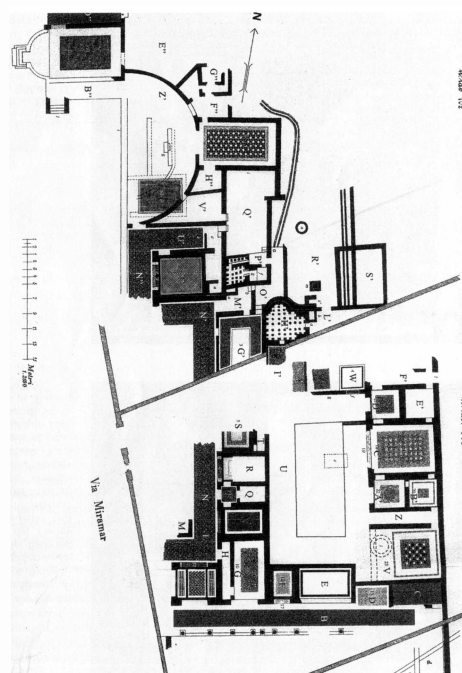
Tessellato tricromo con reticolato romboidale che caratterizza il vano e soglia decorata da file di denti di sega. Del rivestimento del vano e della soglia rimangono una serie di frammenti di dimensioni diverse. L'immagine rivestimento è tratta da Fontana 1993, p. 284, n. 25.

Il campo del tessellato è costituito da uno pseudoemblema con reticolato romboidale disegnato da linee doppie di tessere bianche su un fondo monocromo di tessere nere. Il riquadro è incorniciato da una prima linea tripla di tessere bianche, da una fascia costituita da sette filari di tessere nere quindi da due ampie fasce monocrome di tessere rispettivamente bianche e nere, che raccordano lo pseudoemblema alla parete del vano.

Il rivestimento della soglia aperta sul corridoio N presenta una decorazione geometrica di tipo iterativo, composta da dieci file di denti di sega dentati, bianchi e neri a scacchiera. Il margine esterno è formato da una fascia di otto filari di tessere rosse interrotta da una porzione, frutto di restauro e localizzata in prossimità dello stipite sinistro, che si presenta come una fascia a scacchiera di tessere bianche e nere.

REFERENZA FOTOGRAFICA: L'immagine è tratta da Fontana 1993, p. 284, n. 25.
