## TESSELLATO CON FASCIA DI CEMENTIZIO DAL VANO R DELLA VILLA DI BARCOLA – BARCOLA – TRIESTE (TS)

### EDIFICIO RESIDENZIALE/VILLA

## Tessellato con fascia di cementizio dal vano R della villa di Barcola

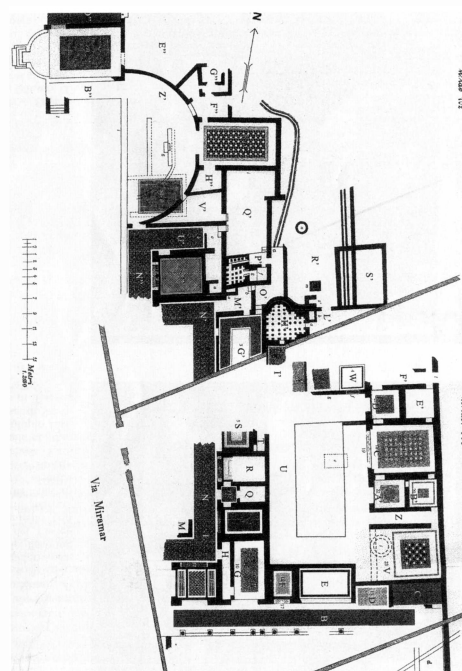
La villa suburbana detta "della statua" venne scoperta casualmente alla fine del 1887, e fu sottoposta a scavo tra il 1888 e il 1891. Studi recenti propongono l'unificazione di due nuclei scavati in tempi diversi: la "Villa della statua" e la vicina "Villa della palestra e del ninfeo". Poiché non è più possibile accertare l'appartenenza dei due complessi ad un'unica struttura abitativa, qui li si considera tuttavia separatamente. La "villa della Statua" si compone di un nucleo centrale costituito dagli ambienti di servizio, da due piccoli impianti termali, da atrio e peristilio con vani annessi, cui si aggiungono l'area del giardino e le strutture prospicienti il mare. Non c'è accordo tra le fonti per quanto riguarda la cronologia della villa, visti anche l'impossibilità di una verifica diretta e lo stato a volte lacunoso della documentazione. Rispetto a Donderer – che colloca la prima fase edilizia individuabile in epoca tardo-repubblicana/augustea – F. Fontana anticipa la datazione all'età tardo-repubblicana, situando il periodo di maggior sviluppo edilizio della villa tra l'età tiberiano-claudia e quella neroniana; intorno al 70 d.C. si colloca una ristrutturazione della villa che comportò anche una serie di ampliamenti. Dopo questo periodo la mancanza di dati certi rende difficile seguire la storia dell'edificio, anche se, stando ai ritrovamenti numismatici, si può ipotizzare che la villa rimase in uso fino in età tardo-antica. L'area venne edificata pochi anni dopo lo scavo, perciò le strutture superstiti e i mosaici lasciati in situ furono interrati e attualmente non sono visibili (Planimetria allegata da Ciliberto 2007, fig 3)
