S. ISAIA, VANO 7, CEMENTIZIO CON INSERTI MISTI - BOLOGNA (BO)

EDIFICIO RESIDENZIALE/DOMUS

S. Isaia, vano 7, cementizio con inserti misti

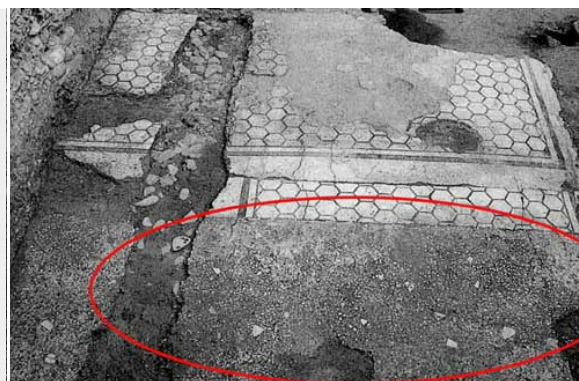
Pavimento in cementizio a base fittile con inserti misti policromi sparsi irregolarmente sulla superficie.

IDENTIFICAZIONE DELLA DECORAZIONE: geometrica
TECNICA ESECUTIVA: cementizio (cementizio a base fittile con inserti misti)

REFERENZA FOTOGRAFICA: da Ortalli 1996

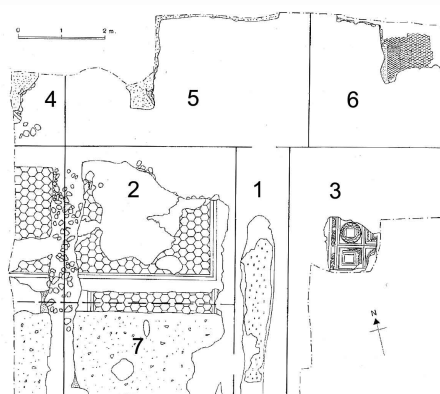
In seguito ad un rinvenimento fortuito del 1979, la Soprintendenza Archeologica dell'Emilia Romagna ha dato avvio a una campagna di scavo nel 1981 nel cortile delle scuole medie Guinizelli, in via S. Isaia, nel suburbio sud-occidentale di Bononia. Nella campagna di scavo, che ha interessato un'area di 80 mq in parte già sbancata senza controllo archeologico, sono stati messi in luce i resti di una domus suburbana di cui sono stati individuati parte del settore abitativo (settore meridionale) e parte del settore di servizio (settore settentrionale). L'area era comunque già pesantemente compromessa a causa delle sistematiche spoliazioni operate nella tardoantichità e dei numerosi interventi di età medievale (era la sede del convento di S. Mattia). L'impianto della domus si data stratigraficamente al terzo quarto del I sec. a.C., in un'area livellata e regolarizzata attraverso riporti argillosi: sono stati rinvenuti anche i resti di una fornace che probabilmente era destinata alla cottura dei laterizi utilizzati poi nella costruzione delle strutture murarie della domus stessa. Del settore abitativo sono stati messi parzialmente in luce tre ambienti (1-3), così come del settore di servizio (4-6). Il vano 1, stretto e lungo, è un corridoio attraverso il quale comunicano i due settori della domus e che separa i vani 2 e 3. Se per la prima fase non si conosce la pavimentazione del vano 3, lo stesso non si può dire per i vani 1 e 2, pavimentati in tessellato. Il vano 2 in questa fase è una stanza rettangolare con l'asse costruttivo disposto parallelo al corridoio (quindi in senso N-S). Dei vani di servizio 4-6 sono stati messi in luce solo tratti delle pavimentazioni: il vano 4 è pavimentato in cementizio, il vano 6 a commessi di laterizi, mentre del vano 5 si conserva solo lo strato preparatorio. L'impianto planimetrico della domus muta nella seconda fase edilizia, datata all'incirca all'età flavia: se nel settore produttivo si registra solo il parziale rifacimento della pavimentazione del vano 6, nel settore residenziale i cambiamenti sono più evidenti. Nell'ambiente 2 si sposta il tracciato di alcuni muri e l'asse costruttivo del vano, che viene a gravitare sull'asse E-O: il vano è quindi accorciato e diventa più lungo. Un nuovo muro con andamento E-O si imposta direttamente sul tessellato di prima fase e viene così a creare un nuovo ambiente (7), pavimentato in cementizio. Dal vano 7 si accedeva al corridoio 1, che in questa fase resta sostanzialmente invariato. Il vano 3 in questa fase presenta una pavimentazione in tecnica mista. Un incendio, datato tra II e III sec. d.C., compromette in parte le strutture dall'abitazione, che da questo momento sono caratterizzate da un sempre più evidente scadimento del tono insediativo. In questa terza fase edilizia un muro con andamento N-S va a frazionare i vani 2 e 7, mentre nel settore settentrionale il vano 5 è ripavimentato mediante una stesura di calce piuttosto grossolana. L'abbandono del complesso si data intorno alla fine del III sec. d.C. (la pianta con il posizionamento dei pavimenti è una rielaborazione di G. Paolucci da Aemilia 2000, p. 440; la pianta allegata è tratta da Ortalli 1996).

L'ambiente 7 è un vano scavato solo parzialmente posto nel settore meridionale dell'abitazione. Il vano è aggiunto alla domus nella seconda fase edilizia, datata all'età flavia, in seguito alla costruzione del muro con andamento E-O che va a frazionare il vano 2. Presenta un rivestimento pavimentale in cementizio. Nella terza fase edilizia, datata al III sec. d.C., il vano è frazionato mediante l'erezione di un muro con andamento N-S sul lato O, che va a sezionare anche la pavimentazione.
