# VILLA S. ROCCO, VANO 36, CEMENTIZIO CON PUNTEGGIATO DI DADI - S. ROCCO - FRANCOLISE (CE)

## EDIFICIO RESIDENZIALE/VILLA

## Villa S. Rocco, vano 36, cementizio con punteggiato di dadi

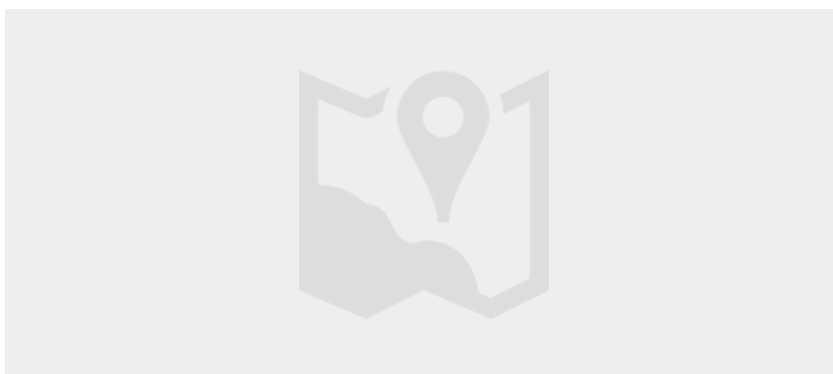
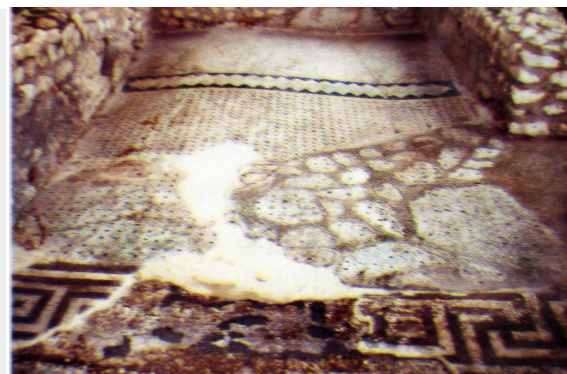
In località S. Rocco (1), alle pendici della collina di monte Telefono, si trovano le strutture pertinenti ad una villa, venuta alla luce nel 1938 e scavata sistematicamente solo fra il 1962-1966 sotto la guida di M. A. Cotton. Della villa, che si trova ai margini dell'ager Falernus, sono state individuate due grandi fasi costruttive: la fase I (100/90-30 a.C.) e la fase II (30 a.C./metà del II secolo d.C.) suddivise, a loro volta, in due sottofasi (fase I A: 100/90 a.C.-50 a.C.; fase I B: 50 a.C.-30 a.C.; fase 2 A: 30 a.C.-metà del I secolo d.C.; fase 2 B: metà del I secolo d.C.-metà del II secolo d.C.). Durante la fase I A (100/90 a.C.-50 a.C.) la villa, caratterizzata da ambienti con murature in opera incerta, si disponeva su due terrazze: sulla terrazza superiore era ubicata la pars urbana, mentre su quella inferiore la pars rustica. L'edificio, di pianta rettangolare, aveva gli ambienti (A, D, E, F) disposti ad "L" attorno ad un cortile chiuso (B) con pavimentazione in cementizio. L'ambiente A, con pavimentazione musiva, e l'ambiente D erano probabilmente dei vani di rappresentanza, mentre gli ambienti E ed F erano forse dei cubicoli. Sul terrazzo superiore, posto ad est, si trovava una cisterna, mentre in quello inferiore gli ambienti produttivi, fra cui il vano H con pavimentazione in cementizio. Con la fase I B (50 a.C.-30 a.C.) il vano A viene allargato mentre i vani D, E ed F vengono suddivisi in ambienti minori (D1, D2, D3, D4, E1, E2, F1). In età augustea, corrispondente al momento iniziale della fase II A (30 a.C.-metà del I secolo d.C.) avviene una radicale ristrutturazione della villa attraverso l'obliterazione delle precedenti strutture e la realizzazione di nuovi ambienti con murature sempre in opera incerta e pavimenti finemente decorati. La pars urbana, costituita da 26 ambienti, ruota attorno ad un peristilio ionico munito di pavimentazione in tessellato, al quale si poteva accedere attraverso un vestibolo a "T" (1). Attorno al peristilio si disponeva una serie di ambienti con funzioni di rappresentanza e di servizio, della quale facevano parte i cubicoli 2, 3, 18, 19, 20, 23, 24, il triclinio 5, il tablinio 4 e l'esedra 6. A nord, un corridoio (7) permetteva di raggiungere gli ambienti di servizio, fra cui la cucina (10), con pavimento in opera spicata. Facevano parte della pars urbana anche gli ambienti 12, 13, 14, ubicati a nord del peristilio, e gli ambienti dal 17 al 26, con funzione di soggiorno e muniti di pavimentazioni musive. La pars rustica occupava una terrazza di circa mq 850 ad est di quella urbana ed era separata da questa attraverso una strada. A nord del cortile 1 si apriva una serie di ambienti (40-43) con pavimentazione in bipedali, interpretati come stanze d'abitazione del vilicus e della sua famiglia. Attorno alla metà del I secolo d.C., corrispondente al momento iniziale della fase II B (metà del I secolo d.C.-metà del II secolo d.C.), vengono aggiunte tre nuove strutture caratterizzate da murature con paramento in opera reticolata con ricorsi in laterizio: un impianto termale nella pars urbana, una filigna ed un "oleum" nella pars rustica. L'impianto termale, con frigidario (8), calidario e laconico, viene realizzato attraverso l'unione dei vani 7, 8, 9, 27 e 28. La filigna era ubicata presso l'angolo nord-occidentale del cortile 2 (vani 48, 49, 50, 38), mentre l'impianto per la produzione dell'olio presso l'angolo nord-orientale dello stesso cortile (vani 53, 54). La villa, che continua ad essere utilizzata sino al II secolo d. C., vede, a partire dall'età antonina, un periodo di declino. (La planimetria è una rielaborazione da Cotton, Métraux 1985, p. 39, fig. 7. La pianta della località dell'edificio è tratta da Cotton, Métraux 1985, p. 2, fig. 2.).

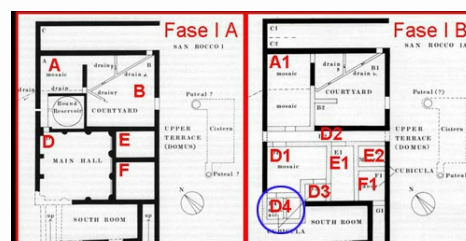
Vano 36. Risale, nel suo primo impianto, alla fase I B (50-30 a.C.). L'ambiente, che nella fase I B è denominato D4, si trova in corrispondenza dell'angolo sud-occidentale della pars urbana della villa e comunica a nord con il cubicolo D1. Da un punto di vista planimetrico è diviso in due settori da pilastri aggettanti circa cm 10 che separano il vano dall'area destinata all'alcova. Un'analoga suddivisione è riproposta nella pavimentazione in cementizio con scendiletto in tessellato, steso in corrispondenza dei pilastri. Durante la fase II A (30 a.C. - 50 d.C.) il vano viene ampliato verso ovest di m 1.75, la porta sulla parete settentrionale viene tamponata e viene realizzato un nuovo ingresso a sud. Il tratto aggiunto viene pavimentato con un rivestimento costituito da un tessellato con motivo a meandro. (La planimetria dell'ambiente è una rielaborazione tratta da Cotton, Métraux

1985, p. 39, fig. 7).

LUNGHEZZA: 5.35 m – LARGHEZZA: 2.3 m
