VILLA S. ROCCO, VANO 17, TESSELLATO BIANCO – S. ROCCO – FRANCOLISE (CE)

EDIFICIO RESIDENZIALE/VILLA

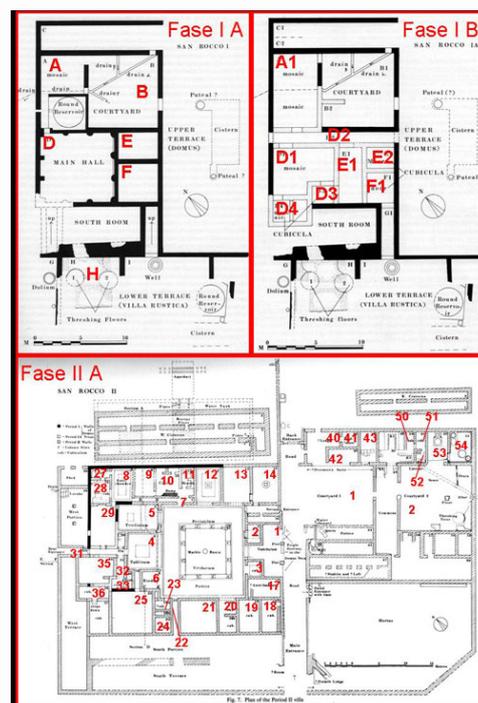
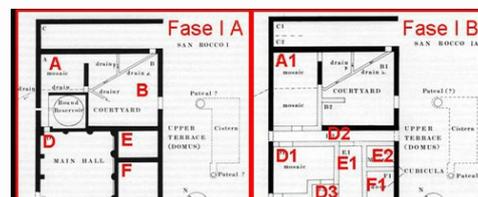
Vano 17: si trova presso l'angolo meridionale della villa. Venne realizzato durante la II fase edilizia (30 a.C. – 50 d.C.) ed attualmente risulta poco conservato a causa di una serie di distruzioni operate in epoca moderna per la costruzione di un ospedale. Non è chiara la funzione: un setto murario di m 1.90 si distaccava dal muro meridionale del vano, creando uno spazio per l'alloggiamento, forse, di un lavabo. È possibile, dunque, che si tratti di un cubicolo, anche se le condizioni conservative non permettono di asserirlo con certezza. Della pavimentazione rimangono solo pochi lacerti. (La planimetria dell'ambiente è una rielaborazione tratta da Cotton,

Métraux 1985, p. 39, fig. 7).

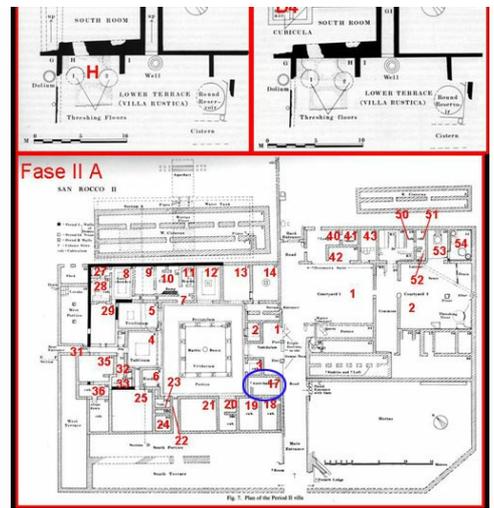
Villa S. Rocco, vano 17, tessellato bianco

Tessellato bianco scarsamente conservato.

TIPO DI PREPARAZIONE: Strato 1: (cm 5) ciottoli calcarei. Strato 2: (cm 3) ciottoli calcarei e grumi di malta in malta e calce in rapporto 4:1. Strato 3: (cm 5) malta, calce, polvere di marmo.
